Inspection Visit Date: 30/09/2024

Report NO. : IR/0700

بيانات العميل والسيارة				
موديل السيارة Kia Sportage 2017 Imported				
88755	قراءة العداد	اللون		
لا يوجد حظر البيع لا يوجد			توكيلات	
القوات المسلحة	المرور	2027-05-12	تاريخ انتهاء الرخصه

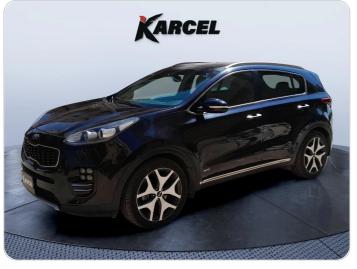
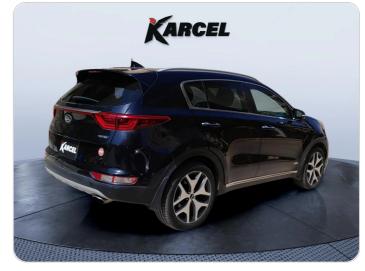
FR L 45 RR R 45

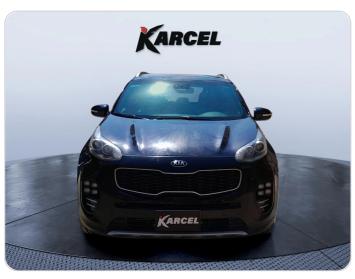
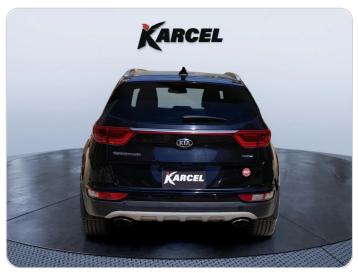
FR O RR O

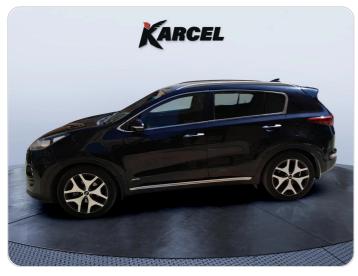
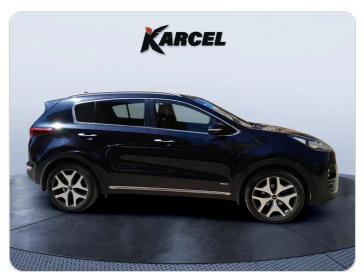
L 90 R 90
