بيانات العميل والسيارة			
Kia Picanto 2023 2nd Category			موديل السيارة
862	قراءة العداد	أصفر	اللون
لا يوجد	حظر البيع	لا يوجد	توكيلات
القاهرة الجديدة	المرور	2025-06-25	تاريخ انتهاء الرخصة

ملخص حالة السيارة			
● بحالة ممتازة	حالة الميكانيكا	● فبريكة (يوجد ملاحظات)	حالة البودي الخارجي
● بحالة ممتازة	حالة العفشة	● فبريكة بالكامل	حالة البودي الداخلي
● بحالة ممتازة	حالة الكهرباء	● لا يوجد ملاحظات	حالة الشاسية
● بحالة ممتازة	حالة التكييف	● بحالة جيدة	حالة الجنوط والكاوتش
● بحالة ممتازة	حالة الصالون	● بحالة ممتازة	حالة الزجاج والكشافات

KARCEL

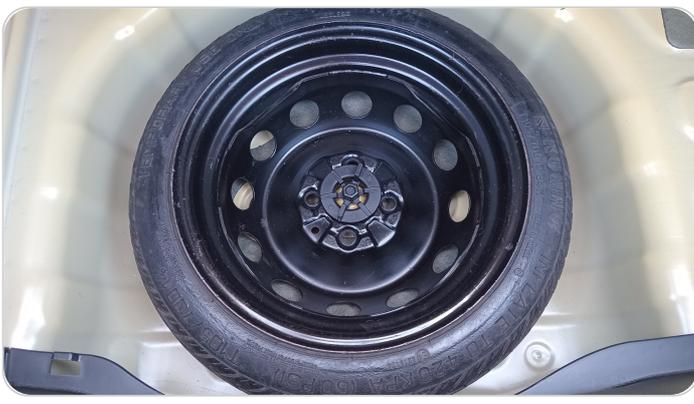
SPARE TIRE

● بحالة جيدة	حالة الكاوتش الأمامي	● بحالة جيدة	حالة الجنوط الأمامية
● بحالة جيدة	حالة الكاوتش الخلفي	● بحاله جيدة	حالة الجنوط الخلفي
● تشققات/قطع بسيط	حالة الكاوتش الاستين	● تجريحات بسيطة	حالة جنط الاستين
		تيوبليس	نوع الكاوتش
			ملاحظات الجنوط و الكاوتش

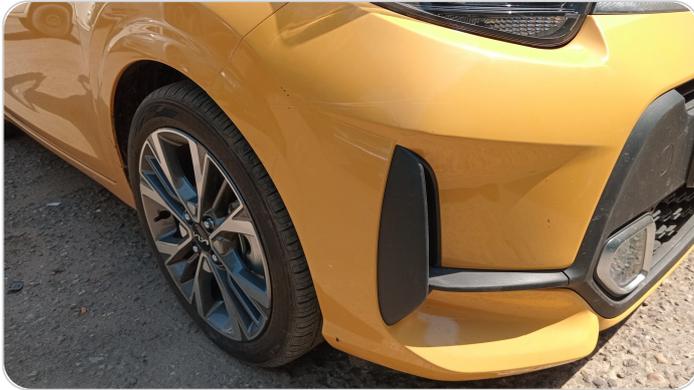
الاكصدام الأمامي : فبريكة (خرابيش)

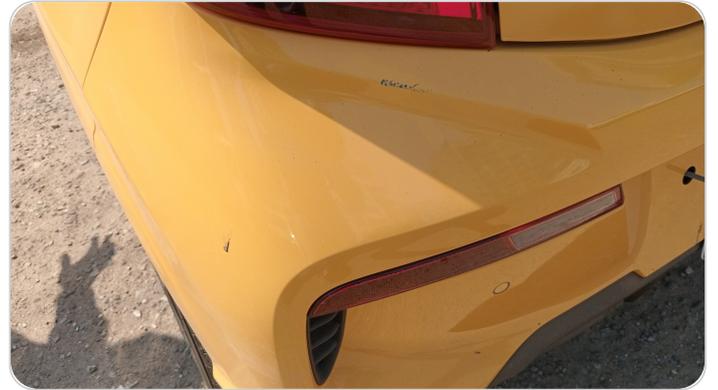
الاكصدام الخلفي : فبريكة (خرابيش)

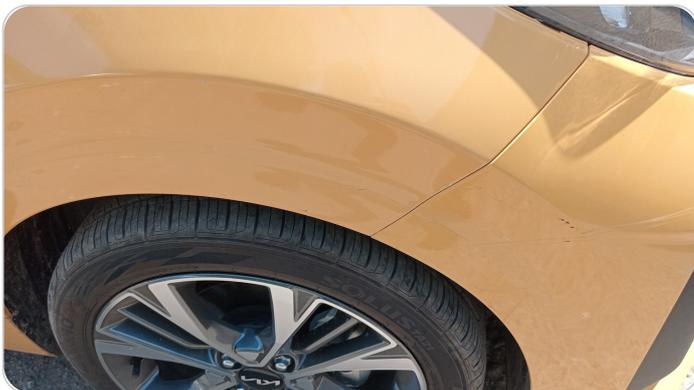
الرفرف الأمامي يمين : فبريكة (خرابيش)

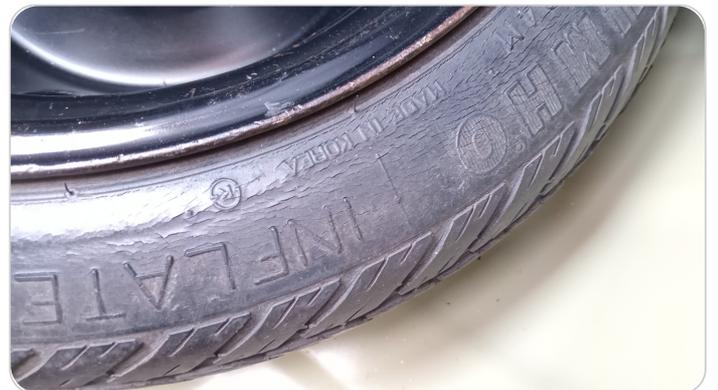
حالة الكاوتش الاستين : تشققات/قطع بسيط

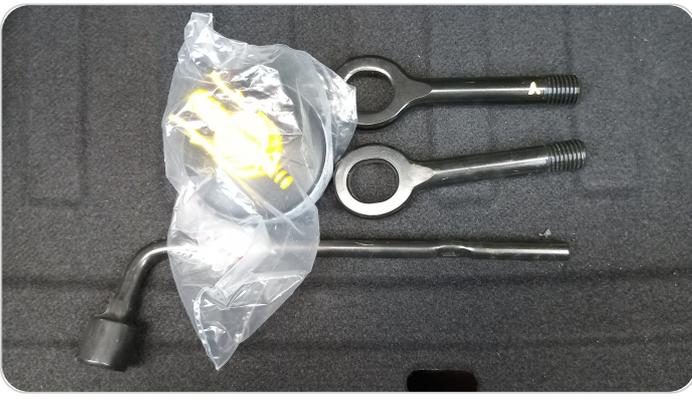
العدة وأدوات الأمان : لا يوجد كوريك
