بيانات العميل والسيارة			
Seat Ibiza 2019 3rd Category			موديل السيارة
107229	قراءة العداد	أبيض	اللون
لا يوجد	حظر البيع	لا يوجد	توكيلات
القاهرة الجديدة	المرور	2025-02-24	تاريخ انتهاء الرخصة

ملخص حالة السيارة			
● بحالة ممتازة	حالة الميكانيكا	● رش في بعض أجزاء السيارة	حالة البودي الخارجي
● بحالة ممتازة	حالة العفشة	● فبريكة بالكامل	حالة البودي الداخلي
● بحالة ممتازة	حالة الكهرباء	● لا يوجد ملاحظات	حالة الشاسية
● بحالة ممتازة	حالة التكييف	● بحالة جيدة	حالة الجنوط والكاوتش
● بحالة جيدة جدا	حالة الصالون	● بحالة جيدة جدا	حالة الزجاج والكشافات

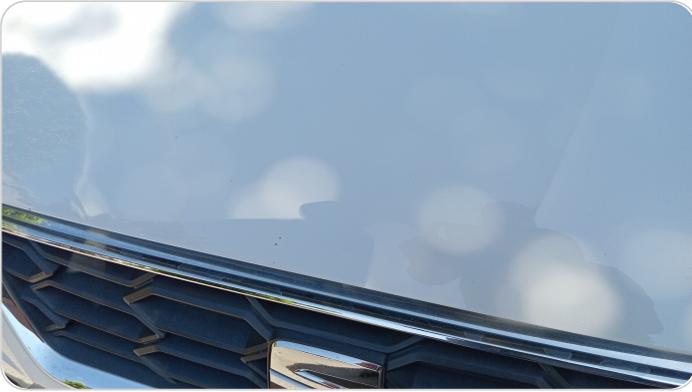
الكبوت : فبريكة (خرابيش)

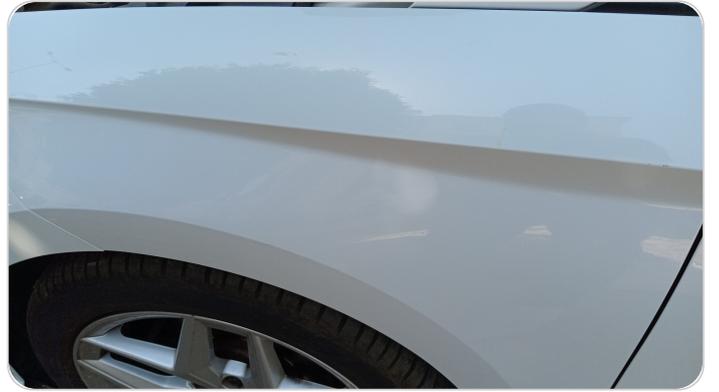
الرفرف الأمامي شمال : فبريكة (خرابيش)

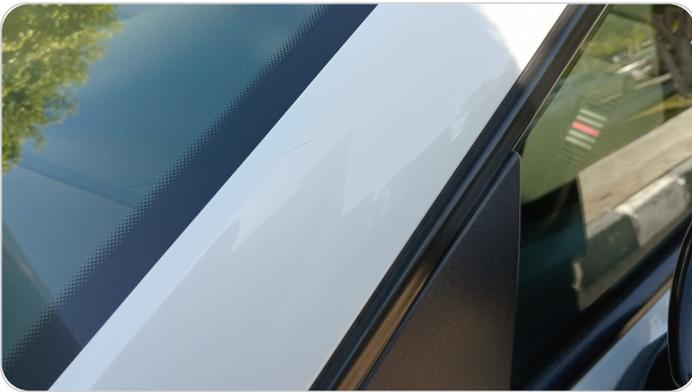
قائم خارجي أمامي شمال : فبريكة (خرابيش)

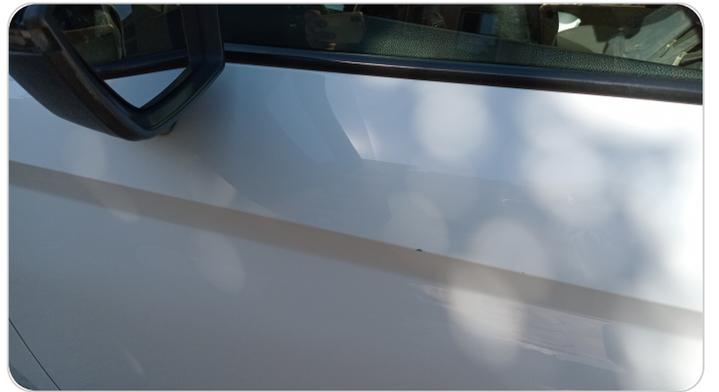
الباب الأمامي شمال : فبريكة (خرابيش)

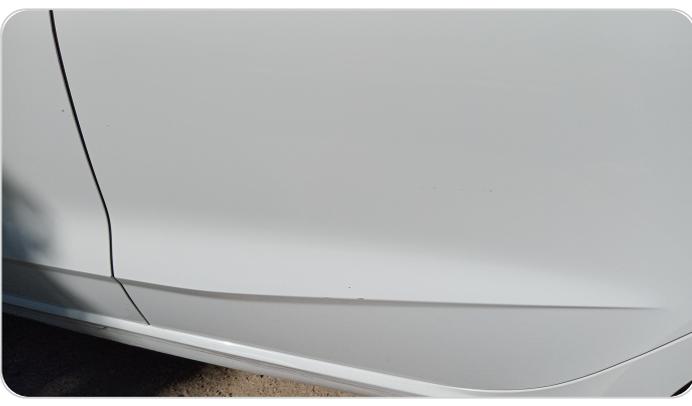
الباب الخلفي شمال : فبريكة (خرابيش)

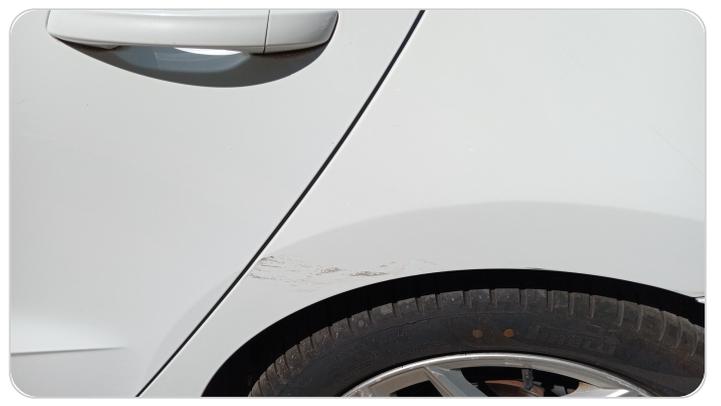
الرفرف الخلفي شمال : رش مع معجون (خرابيش)

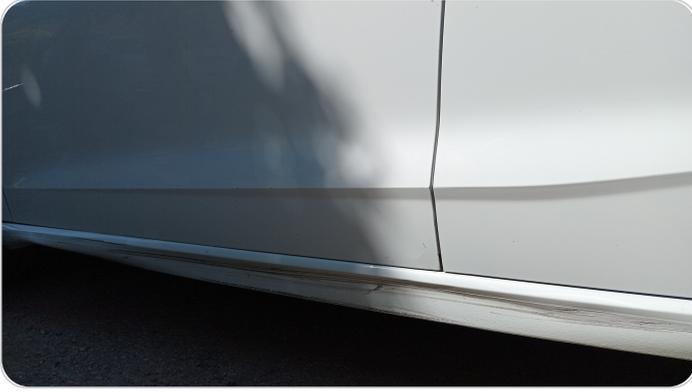
العتب السفلي شمال : فبريكة (صدمة كبيرة)

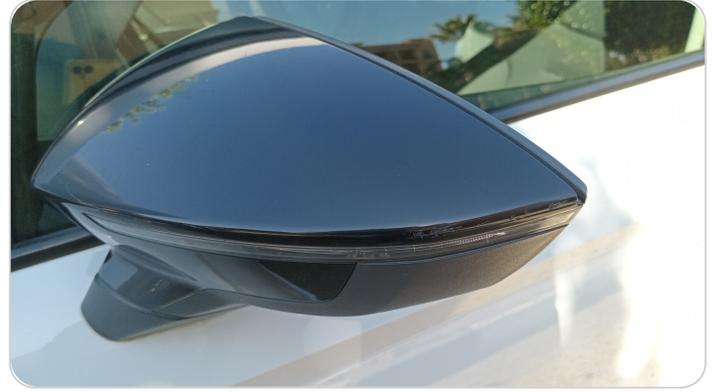
مراية الباب الأمامي شمال : فبريكة (خرابيش)

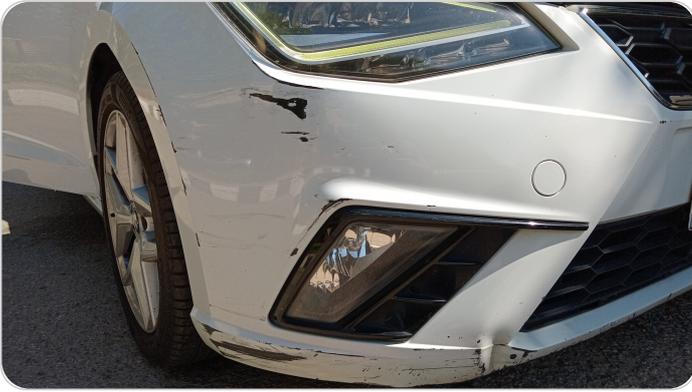
الاكصدام الأمامي : فبريكة (خرابيش - خبطات)

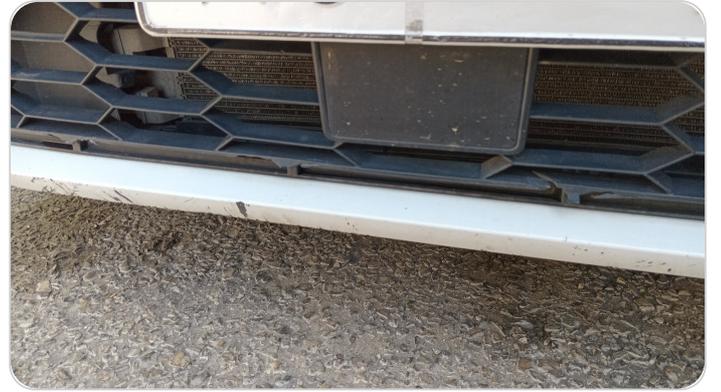
مفصلات الكبوت	● فبريكة بالكامل	مفصلات الشنطة	● فبريكة بالكامل
ملاحظات أخرى	كسر في شبكة اكصدام امامي سفليه

شبكة أمامية : شرخ / كسر

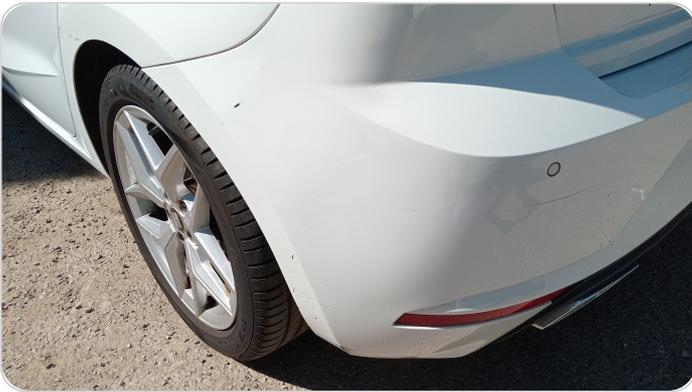
الاكصدام الخلفي : رش بدون معجون (خرابيش)

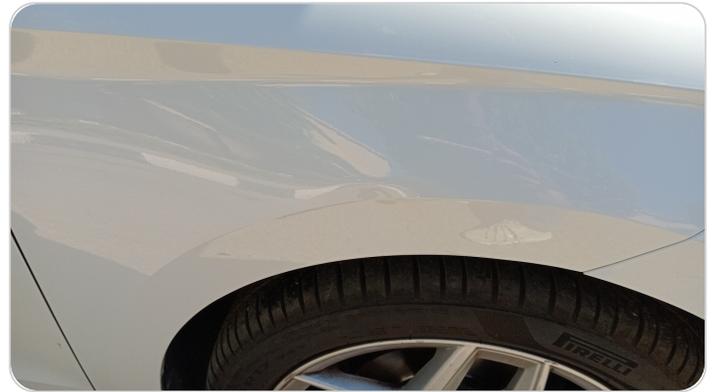
الرفرف الأمامي يمين : فبريكة (خبطات)

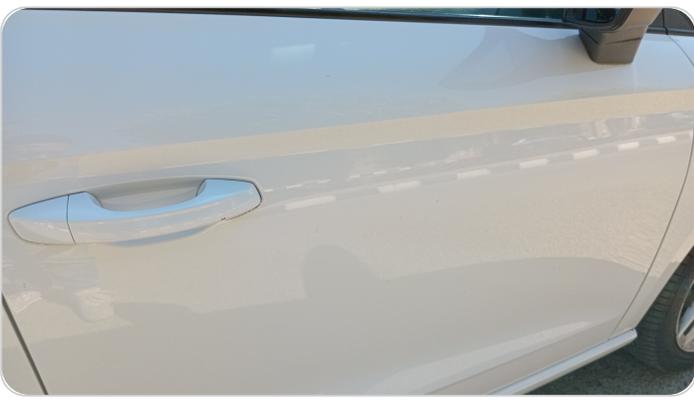
الباب الأمامي يمين : فبريكة (خرابيش)

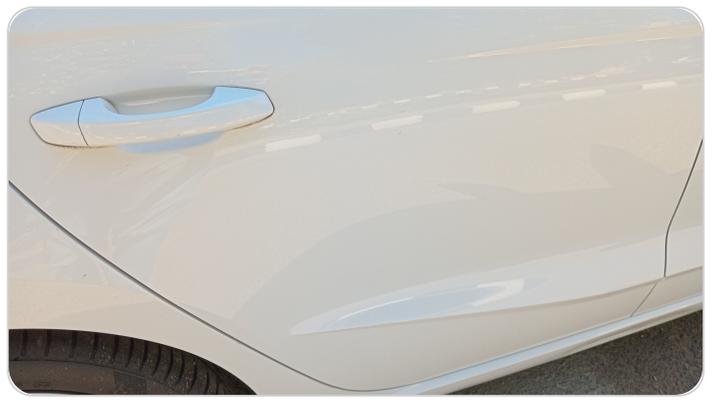
الباب الخلفي يمين : فبريكة (خرابيش)

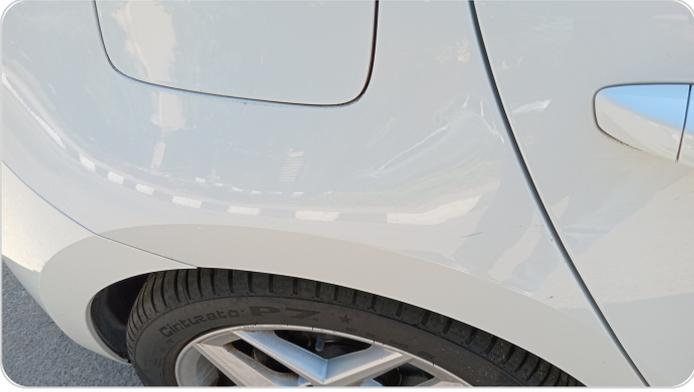
الرفرف الخلفي يمين : فبريكة (خرابيش)

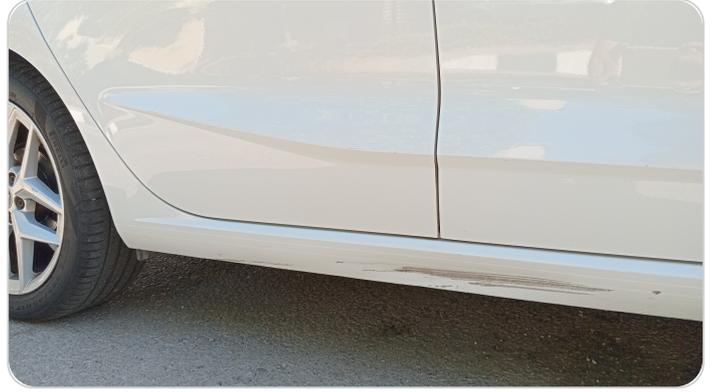
العتب السفلي يمين : فبريكة (صدمة كبيرة)

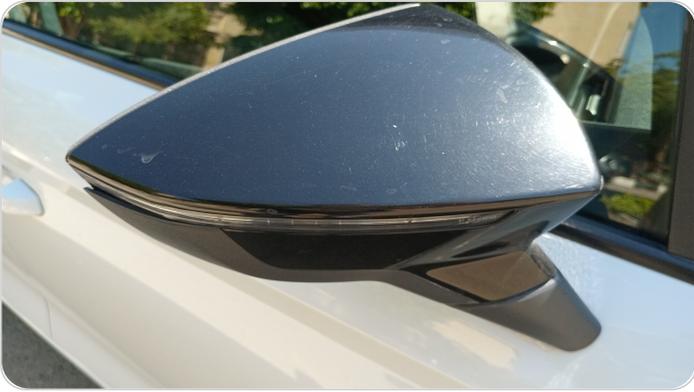
مراية الباب الأمامي يمين : فبريكة (خرابيش)

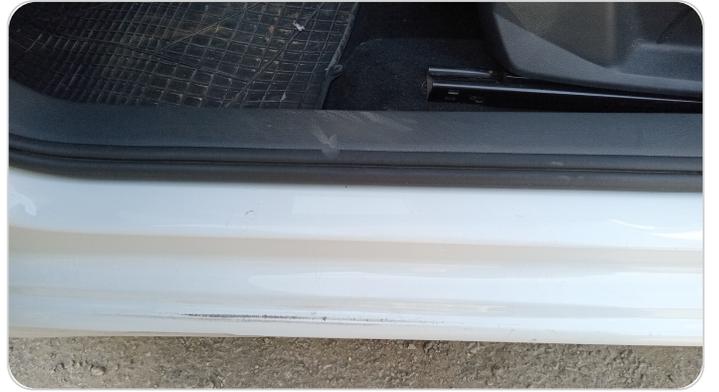
دواخل وقوائم باب الأمامي شمال : فبريكة (خرابيش)

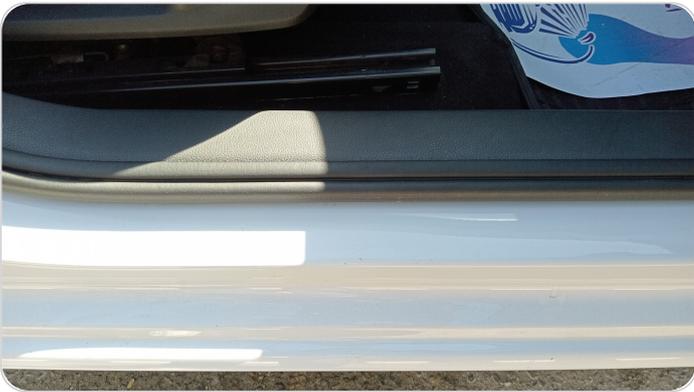
دواخل وقوائم باب أمامي يمين : فبريكة (خرابيش)

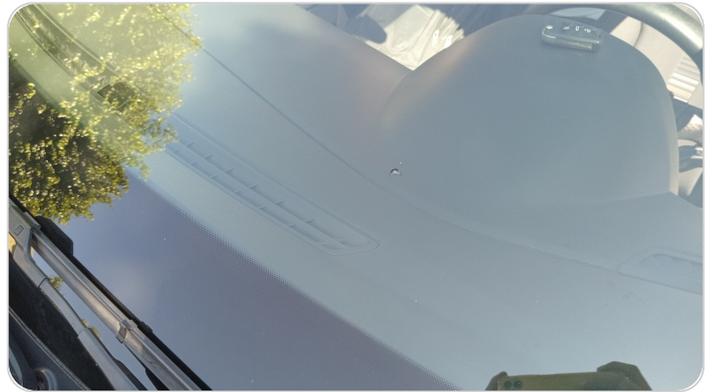
زجاج السيارة الأمامي : نقرة

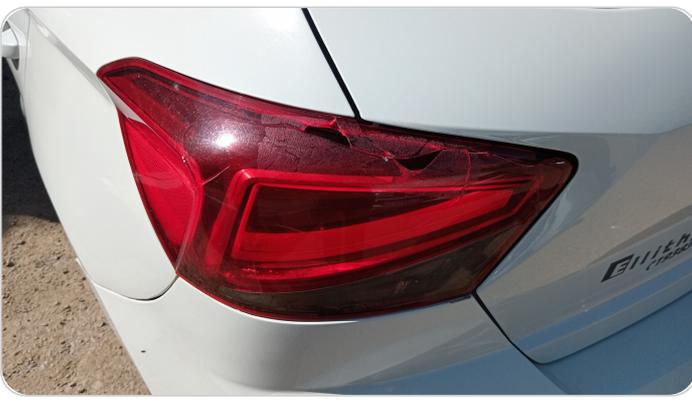
الكشاف الخلفي شمال : كسر بالباغة

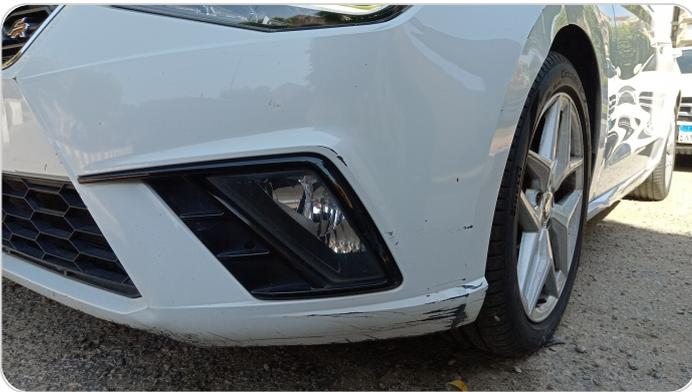
الاصدام الامامي : فبريكة (خرايش - خبطات)

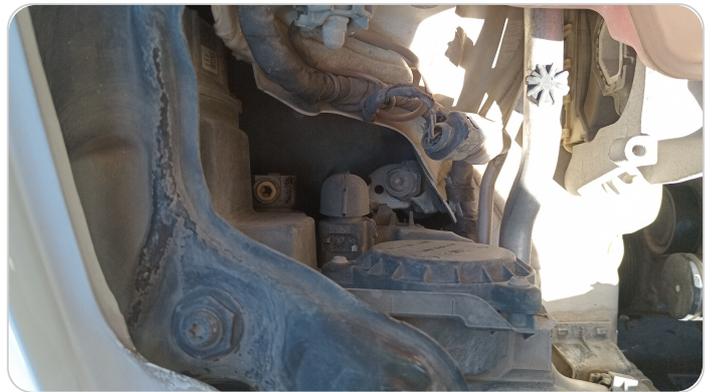
الكشاف الأمامي يمين : كسر في قواعد الكشاف
