بيانات العميل والسيارة			
Opel Astra 2021 1st Category			موديل السيارة
79285	قراءة العداد	رصاصي	اللون
لا يوجد	حظر البيع	لا يوجد	توكيلات
عين الصيرة	المرور	2025-02-23	تاريخ انتهاء الرخصه

ملخص حالة السيارة				
● بحالة ممتازة	حالة الميكانيكا	● فبريكه (يوجد ملاحظات)	● حالة البوادي الخارجي	
● بحالة ممتازة	حالة العفشة	● فبريكه بالكامل	● حالة البوادي الداخلي	
● بحالة ممتازة	حالة الكهرباء	● لا يوجد ملاحظات	● حالة الشاسيه	
● بحالة ممتازة	حالة التكييف	● بحالة سيئة	● حالة الجنوط والكاوتتش	
● بحالة جيدة جدا	حالة الصالون	● بحالة ممتازة	● حالة الزجاج والكشافات

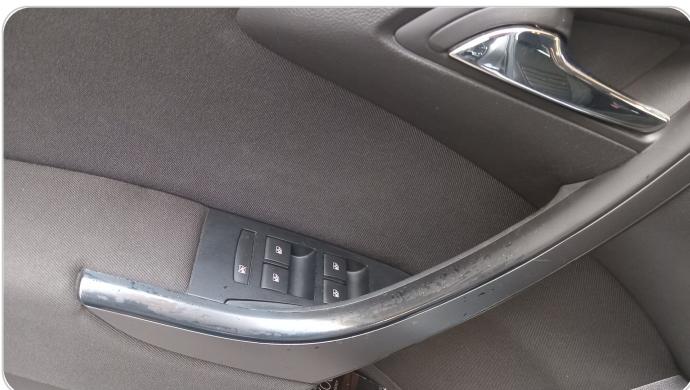
فرش الباب الأمامي شمال : قطع/كسر/شrix/تلف

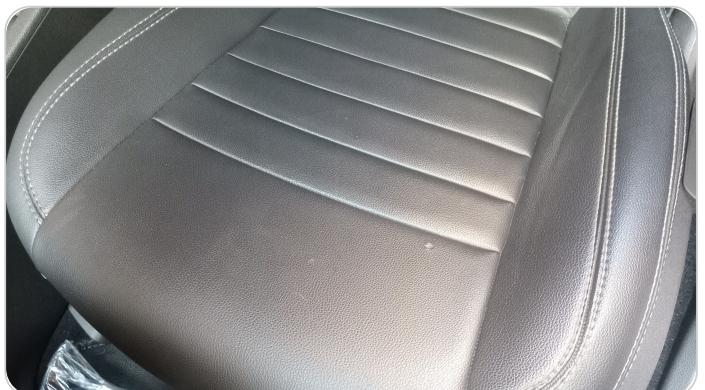
فرش كرسي أمامي شمال : قطع/كسر/شrix/تلف

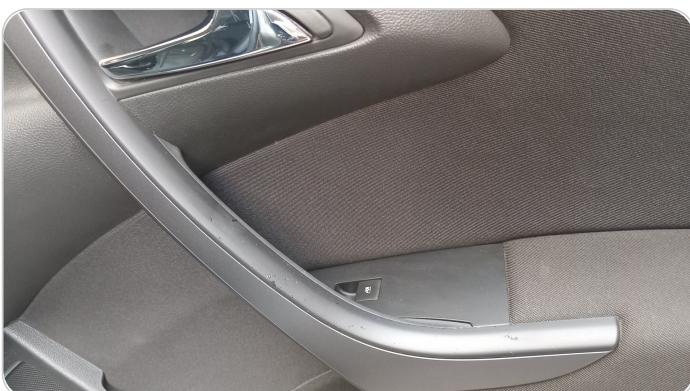
فرش الباب الأمامي يمين : قطع / كسر / شrix / تلف

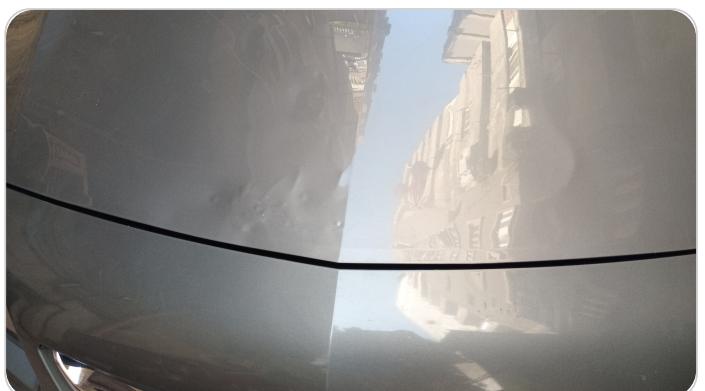
الكبوت : فبريكا (سمكره على البارد)

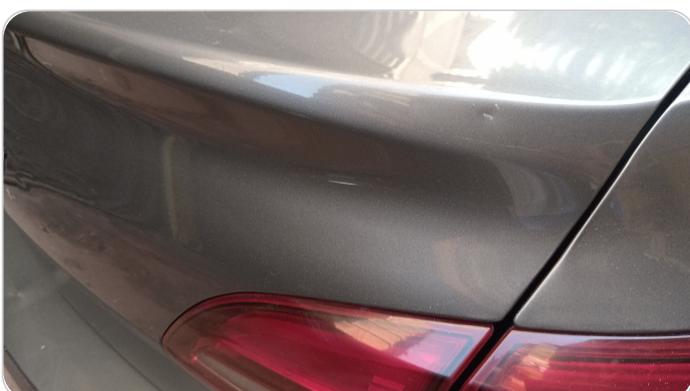
باب الشنطة : فبريكا (خراييش)

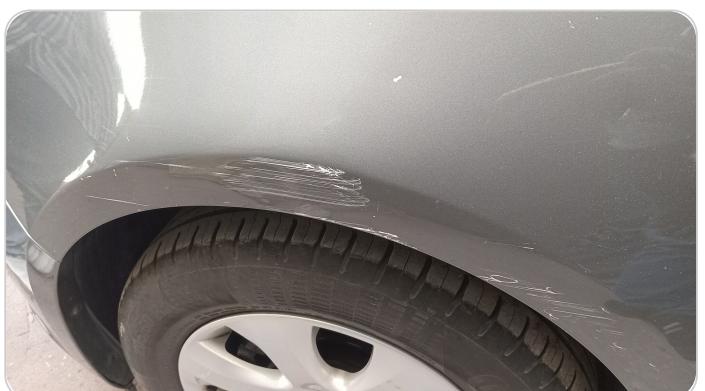
الرفف الأمامي شمال : فبريكا (خراييش - خبطات)

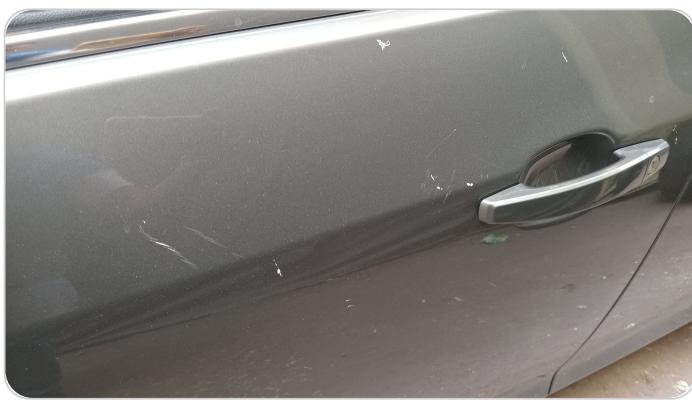
الباب الأمامي شمال : فبريكا (خراييش)

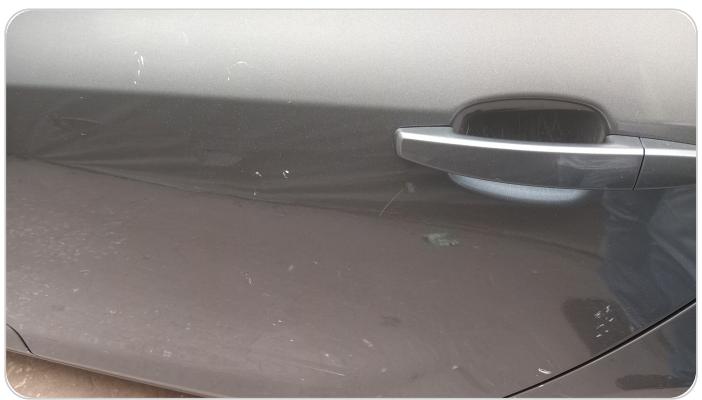
الباب الخلفي شمال : فبريكا (خراييش)

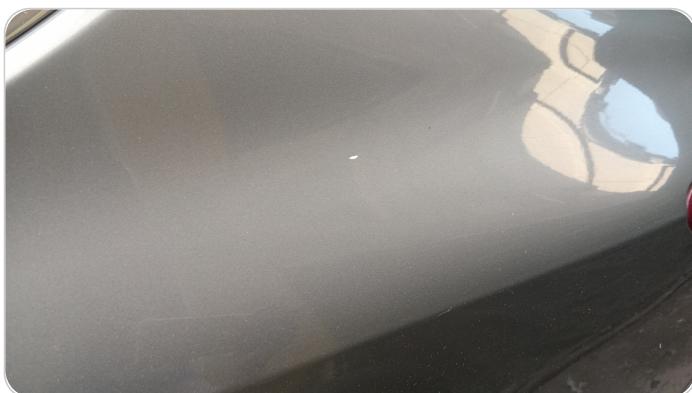
قائم خارجي خلفي شمال : فبريكا (خبطات)

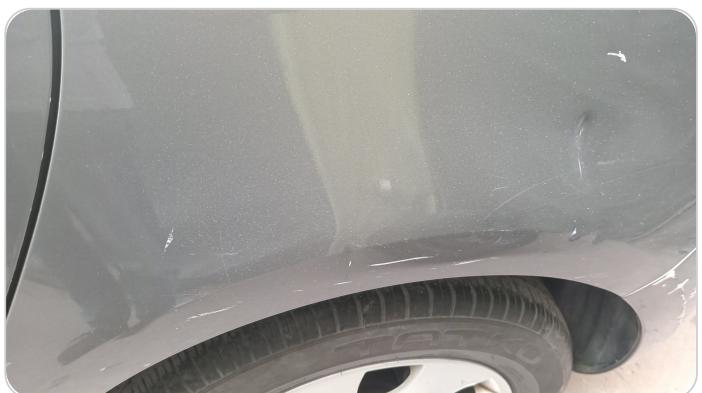
الرفف الخلفي شمال : فبريكا (خراييش - خبطات)

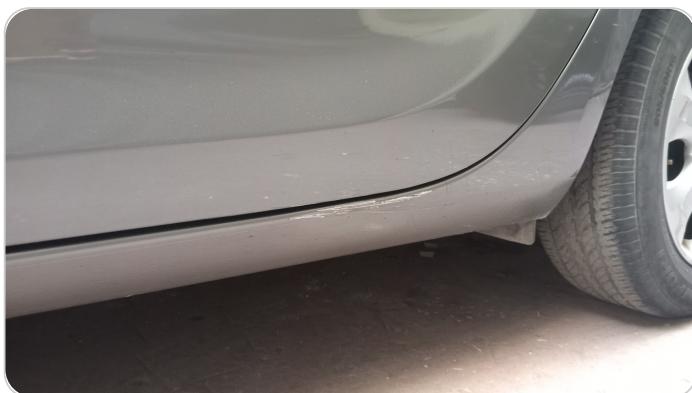
العتب السفلي شمال : فبريكا (خراييش - خبطات)

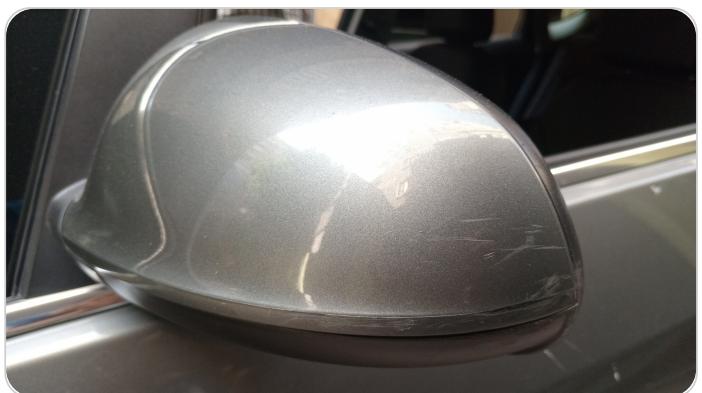
مراعي الباب الأمامي شمال : فبريكا (خراييش)

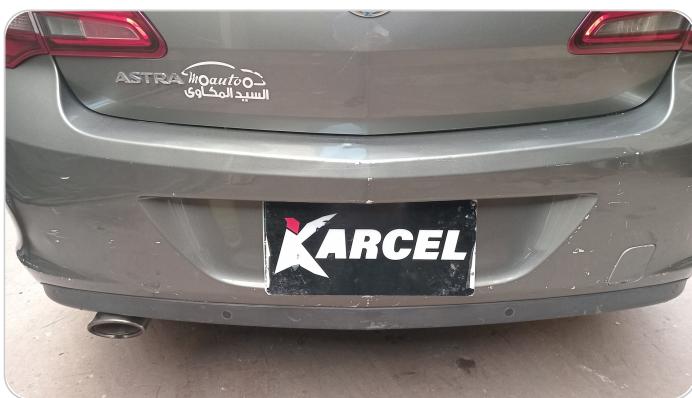
الاصدام الخلفي : فبريكا (خراييش)

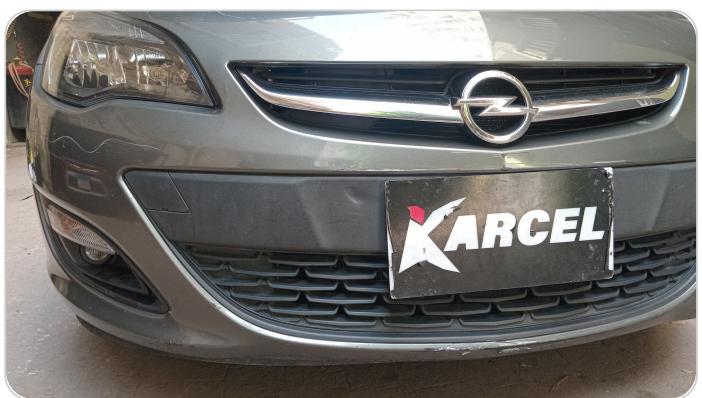
الاصدام الأمامي : فبريكا (خراييش)

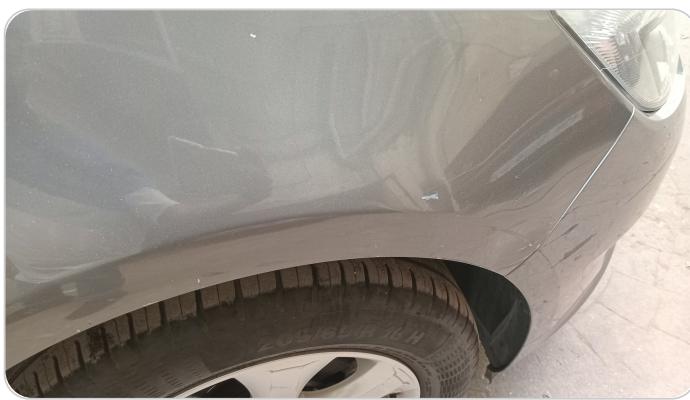
الرفرف الأمامي يمين : فبريكا (خراييش - خبطات)

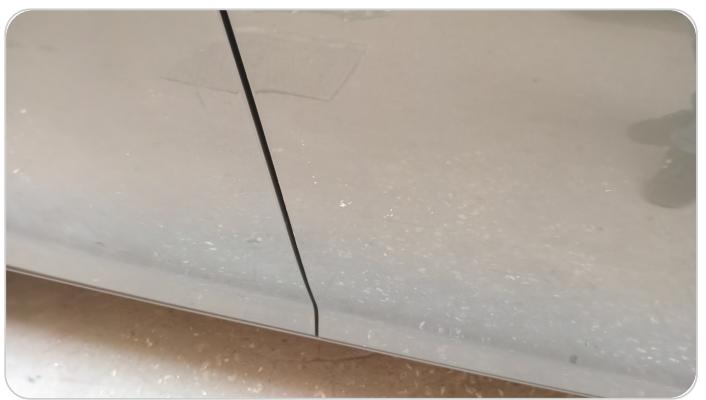
الباب الأمامي يمين : فبريكا (خراييش)

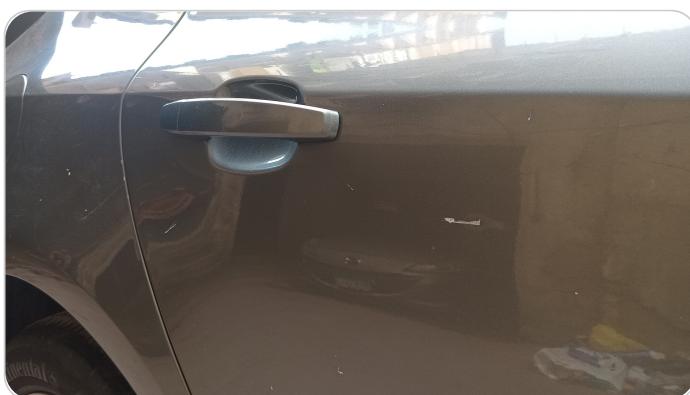
الباب الخلفي يمين : فبريكا (خراييش)

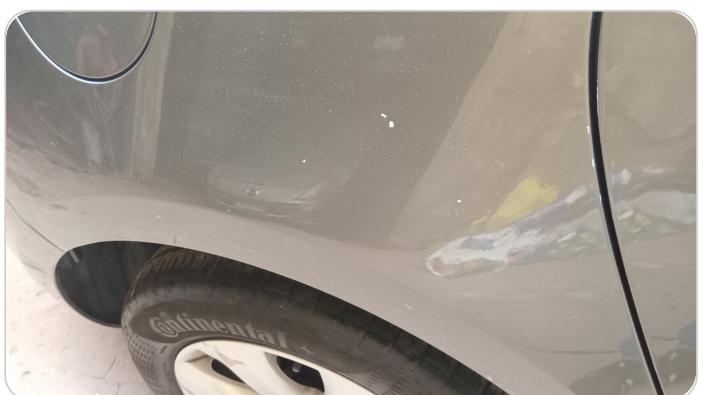
الرفرف الخلفي يمين : فبريكا (خراييش)

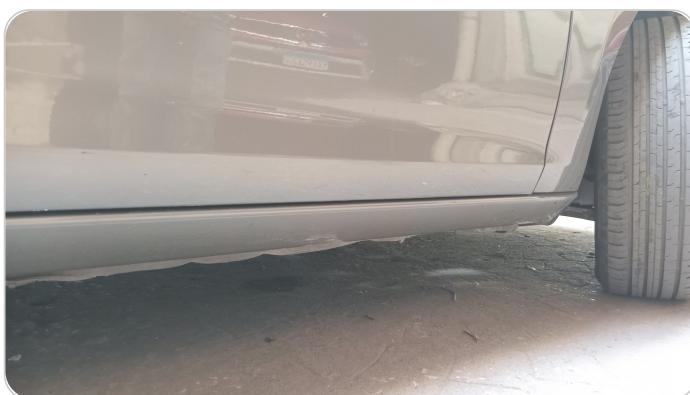
العتب السفلي يمين : فبريكا (خراييش)

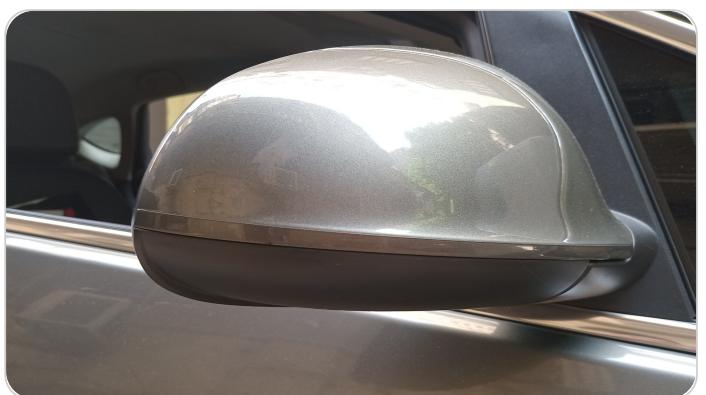
مراية الباب الأمامي يمين : فبريكا (خراييش)

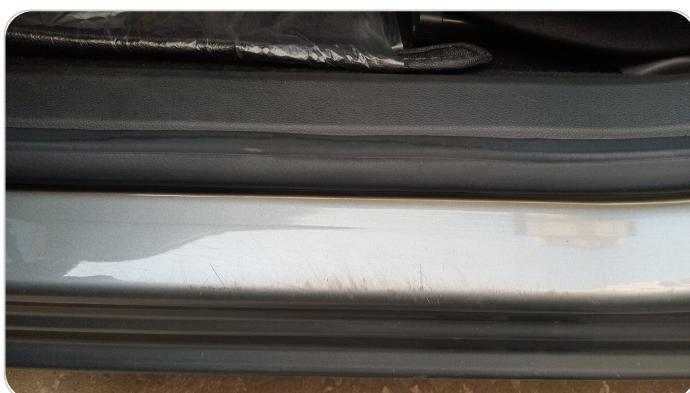
دواخل وقوائم باب الأمامي شمال : فبريكا (خراييش)

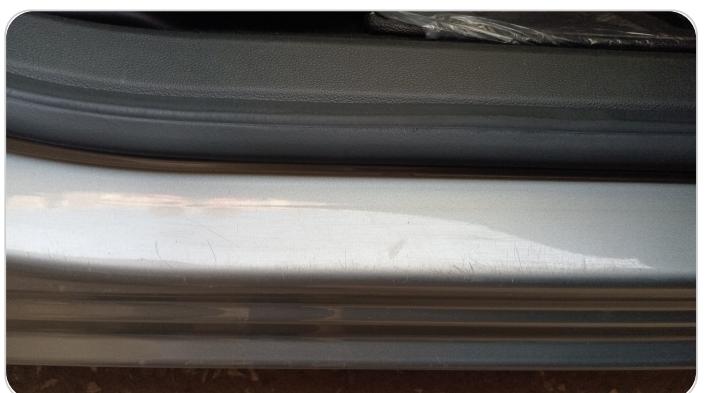
دواخل وقوائم باب الأمامي يمين : فبريكا (خراييش)

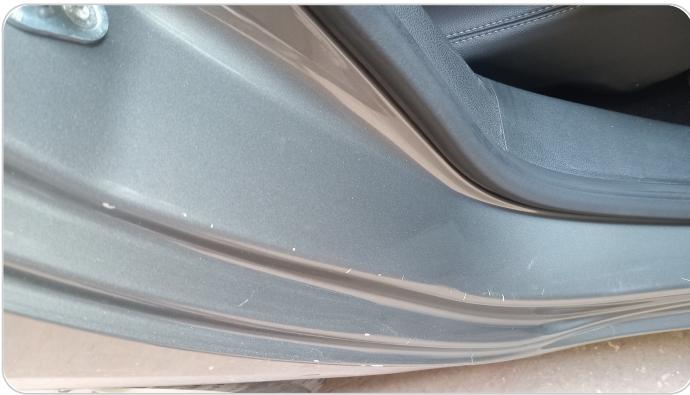
دوار وقوائم باب خلفي يمين : فبريكه (خرايش)

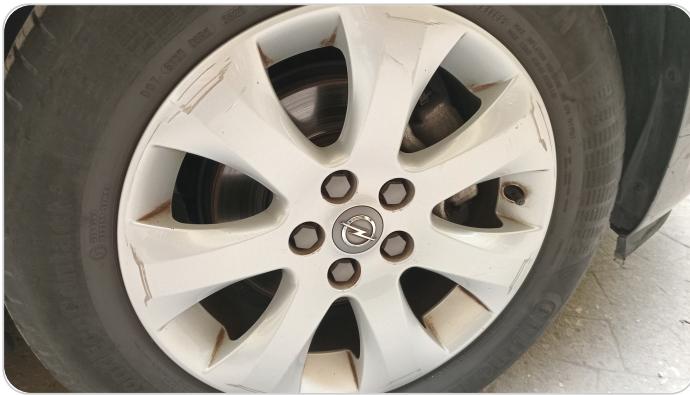
حالة الجنوط الأمامي : تجريحات بسيطة

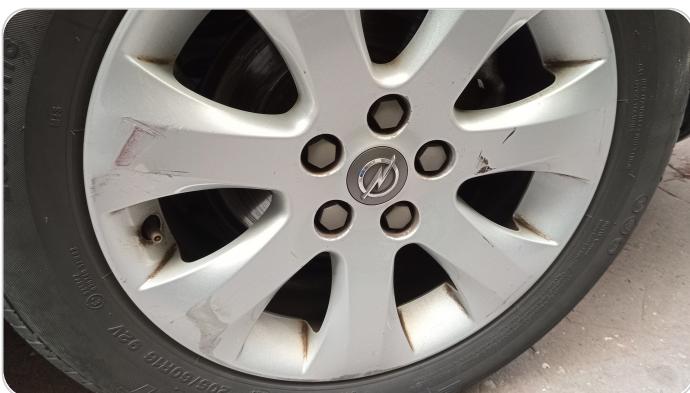
حالة الجنوط الخلفي : تجريحات بسيطة

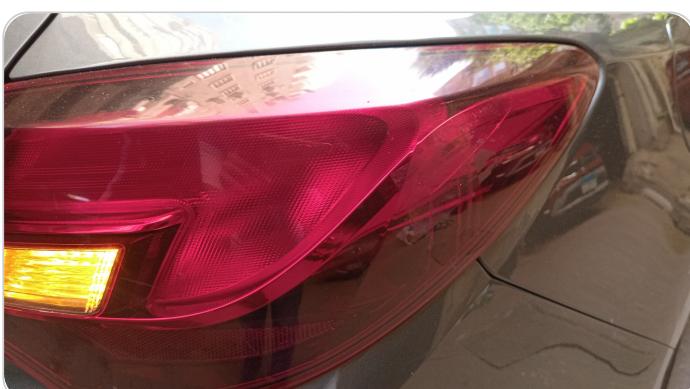
الكشاف الخلفي يمين : كسر بالباغة
