Inspection Visit Date: 20/11/2024

Report NO.: IR/0885

بيانات العميل والسيارة					
Jeep Renegade 2022 3rd Category موديل السيارة					
42444	فيراني قراءة العداد		اللون		
لا يوجد حظر البيع لا يوجد			توكيلات		
حدائق القبة	المرور	2025-02-21	تاريخ انتهاء الرخصه

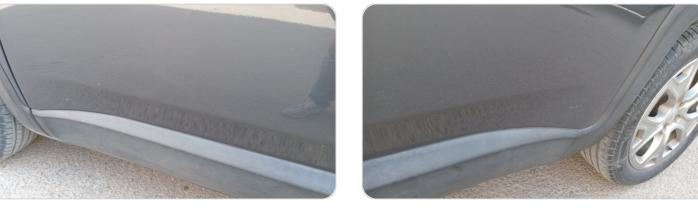
الرفرف الأمامي شمال : فبريكه (خرابيش)
