بيانات العميل والسيارة			
Ford Focus 2017 4th Category			موديل السيارة
171816	قراءة العداد	أسود	اللون
لا يوجد	حظر البيع	لا يوجد	توكيلات
البساتين	المرور	2026-03-31	تاريخ انتهاء الرخصة

ملخص حالة السيارة			
● بحالة ممتازة	حالة الميكانيكا	● فبريكة (يوجد ملاحظات)	حالة البودي الخارجي
● بحالة ممتازة	حالة العفشة	● فبريكة بالكامل	حالة البودي الداخلي
● بحالة جيدة جدا	حالة الكهرباء	● لا يوجد ملاحظات	حالة الشاسية
● بحالة ممتازة	حالة التكييف	● بحالة جيدة	حالة الجنوط والكوتش
● بحالة ممتازة	حالة الصالون	● بحالة ممتازة	حالة الزجاج والكشافات

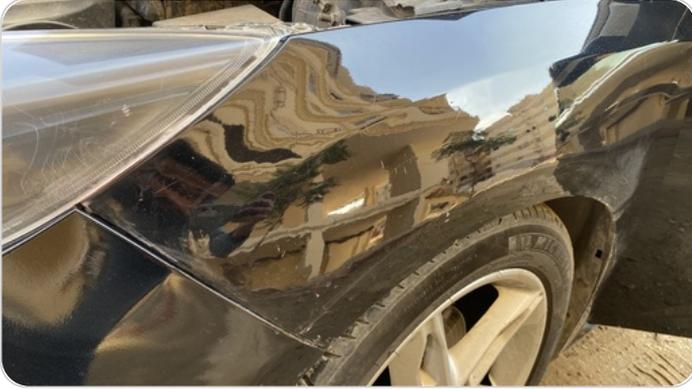
الرفرف الأمامي شمال : فبريكة (خرابيش)

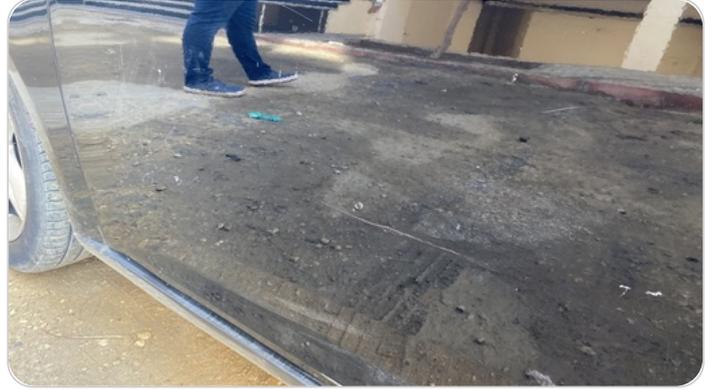
الباب الأمامي شمال : فبريكة (خرابيش)

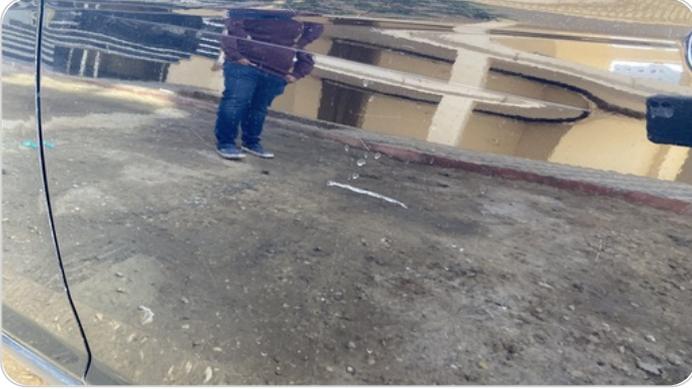
الباب الخلفي شمال : فبريكة (خرابيش)

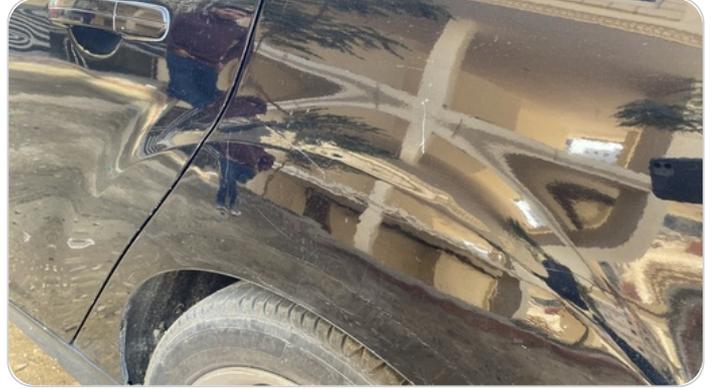
الرفرف الخلفي شمال : فبريكة (خرابيش)

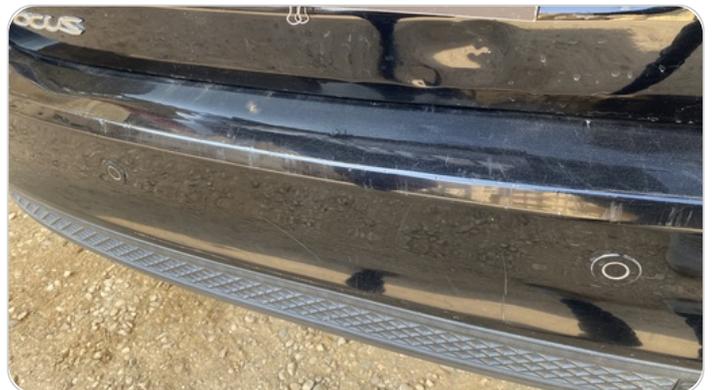
الاكصدام الخلفي : فبريكة (خرابيش)

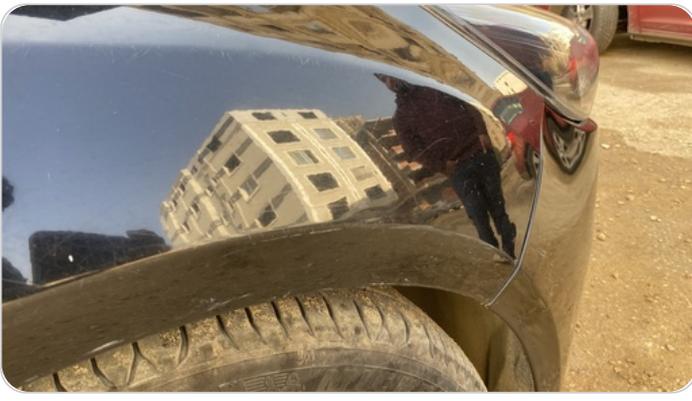
الرفرف الأمامي يمين : فبريكة (خرايبش)

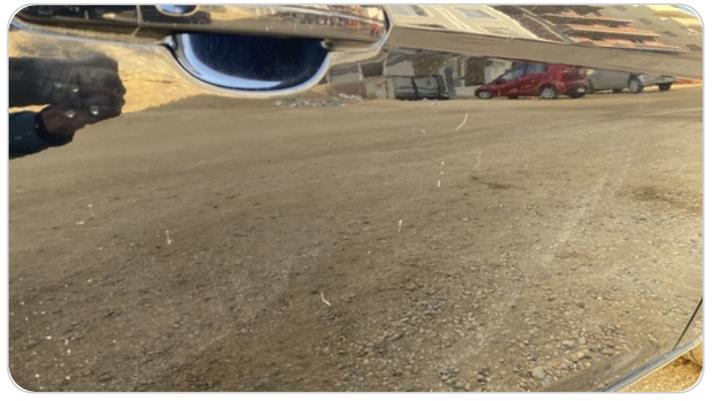
الباب الخلفي يمين : فبريكة (خرايبش)

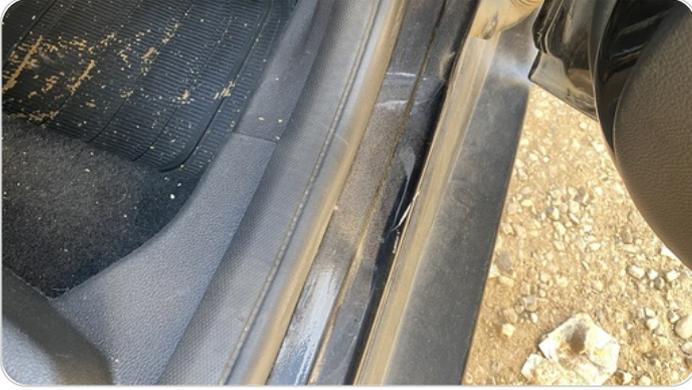
دواخل وقوائم باب أمامي يمين : فبريكة (خرايبش)

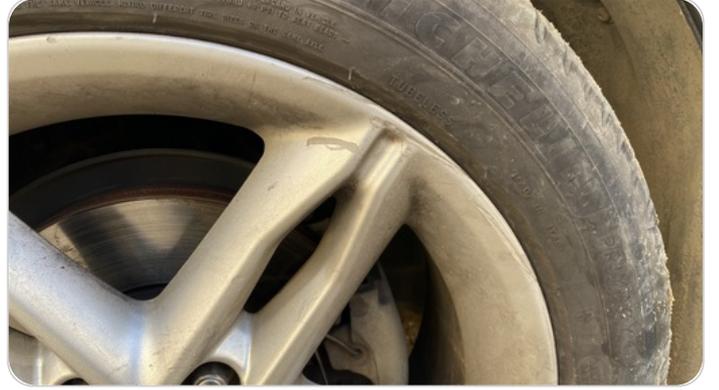
حالة الجنوط الخلفي : تجريحات بسيطة

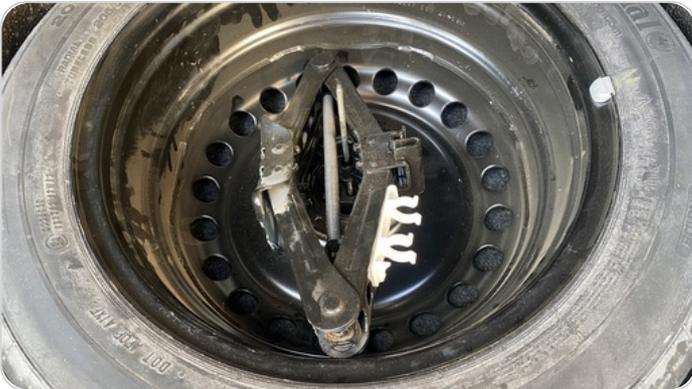
العدة وأدوات الأمان : لا يوجد عدة

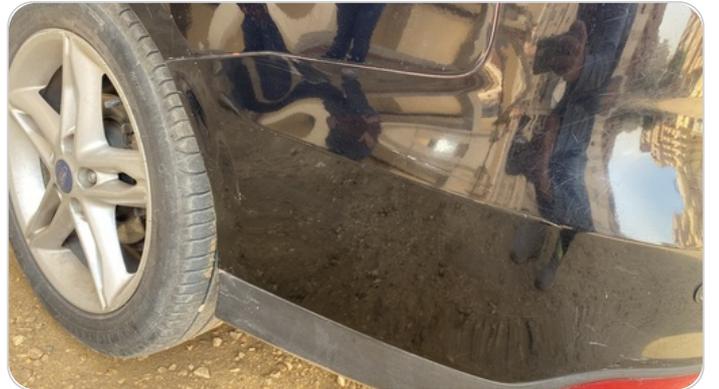
فبريكا خرايبش : الاكصدام الخلفي
