بيانات العميل والسيارة			
Opel Astra 2020 1st Category			موديل السيارة
111240	قراءة العداد	رصاصي	اللون
لا يوجد	حظر البيع	لا يوجد	توكيلات
القاهرة الجديدة	المرور	2026-06-26	تاريخ انتهاء الرخصه

ملخص حالة السيارة			
● بحالة ممتازة	حالة الميكانيكا	● رش في بعض أجزاء السيارة	حالة البودي الخارجي
● بحالة ممتازة	حالة العفشة	● فبريكة بالكامل	حالة البودي الداخلي
● بحالة ممتازة	حالة الكهرباء	● لا يوجد ملاحظات	حالة الشاسية
● بحالة ممتازة	حالة التكييف	● بحالة جيدة	حالة الجنوط والكاوتش
● بحالة جيدة جدا	حالة الصالون	● بحالة جيدة جدا	حالة الزجاج والكشافات

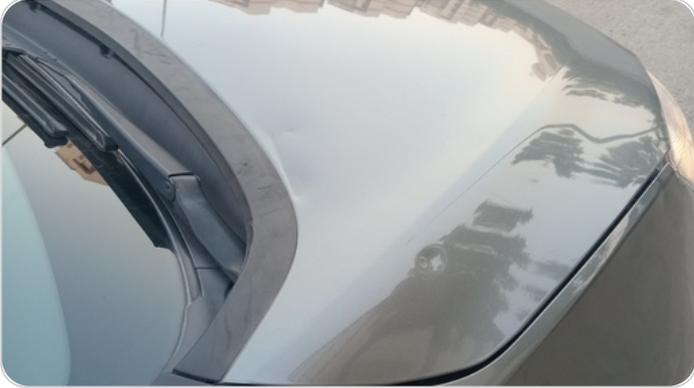
الكبوت : فبريكة (خبطات)

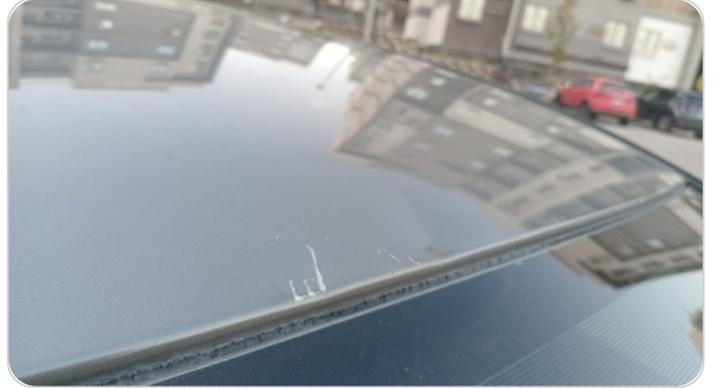
السقف : فبريكة (خرابيش - خبطات)

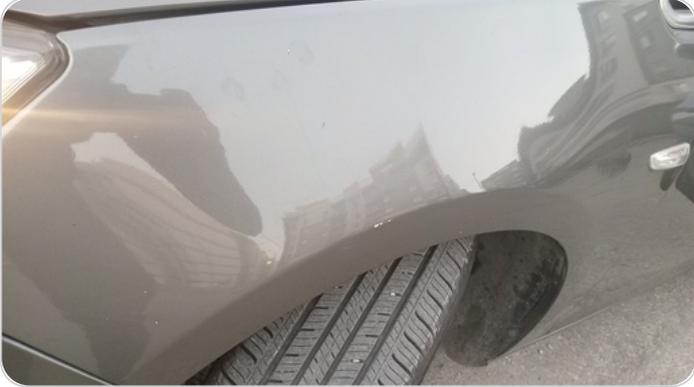
الرفرف الأمامي شمال : فبريكة (خرابيش)

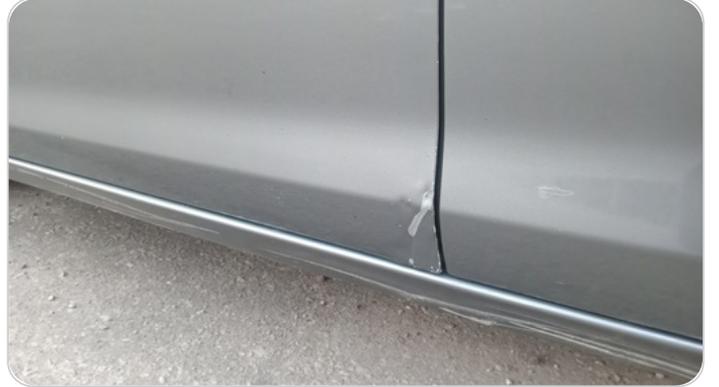
الباب الأمامي شمال : فبريكة (خرابيش - خبطات)

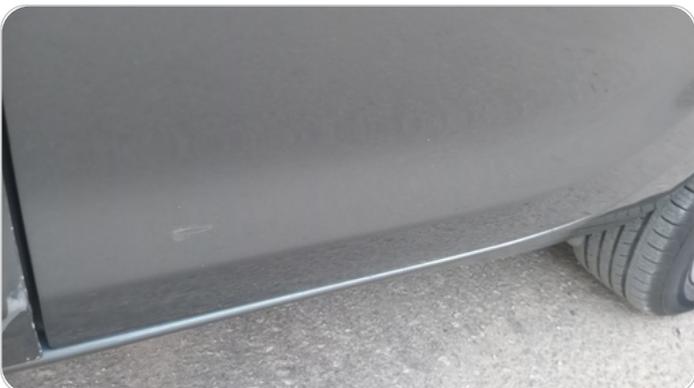
الباب الخلفي شمال : فبريكة (خرابيش)

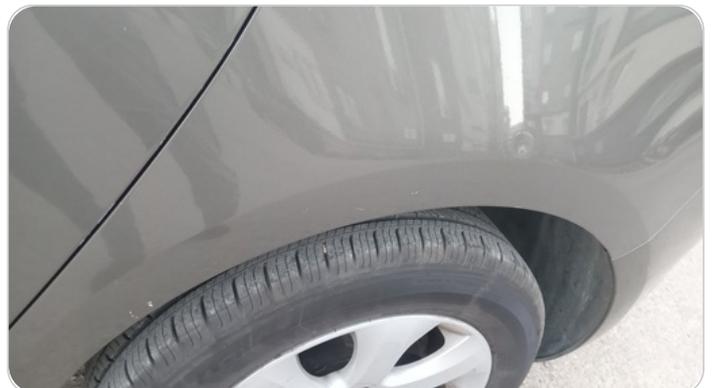
الرفرف الخلفي شمال : فبريكة (خرابيش)

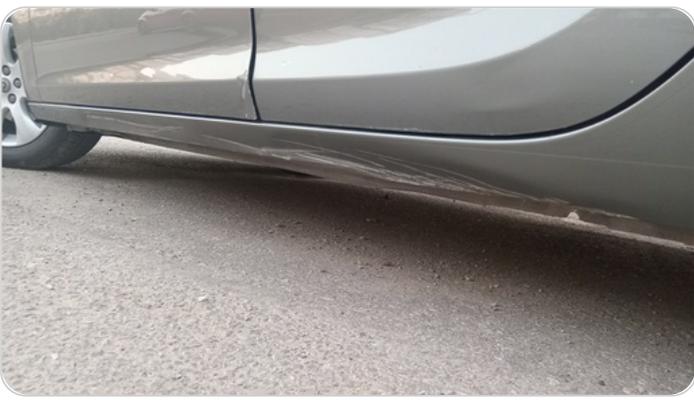
العتب السفلي شمال : فبريكة (خرابيش - خبطات)

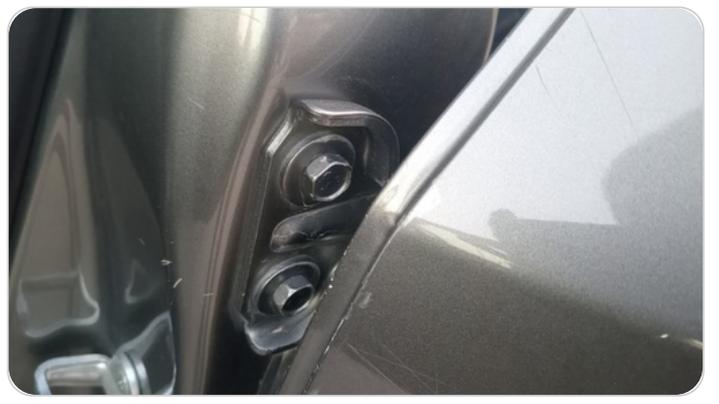
مفصلات ومسامير الباب الخلفي شمال : آثار فك وتركيب

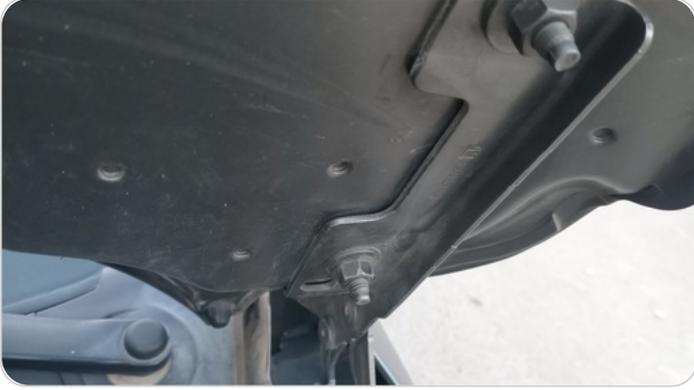
مفصلات ومسامير الكبوت : آثار فك وتركيب

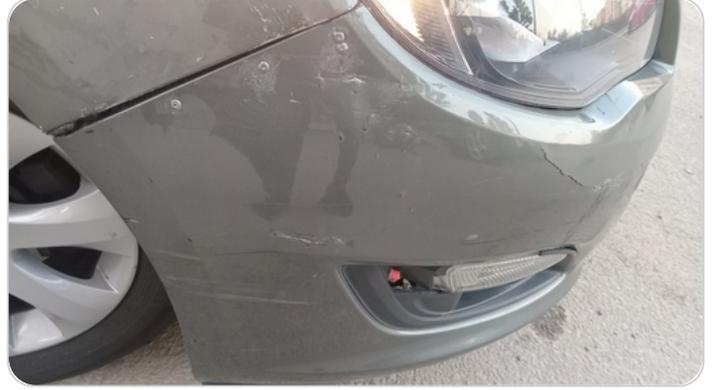
الاصدام الأمامي : فبريكة (كسر)

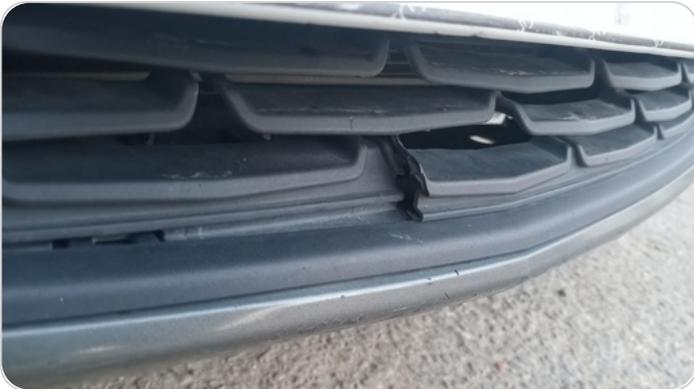
شبكة أمامية : شرخ / كسر

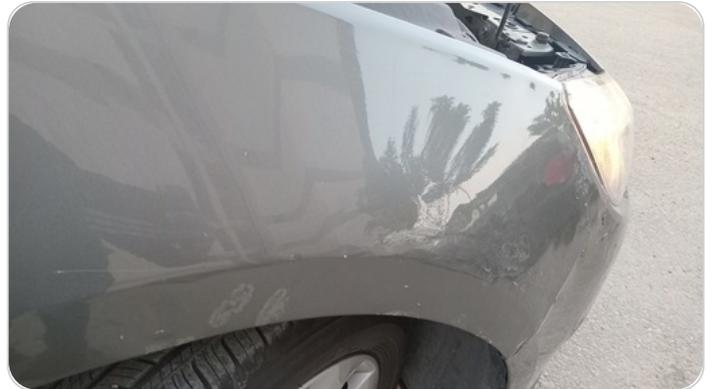
الرفرف الأمامي يمين : فبريكة (خرابيش - خبطات)

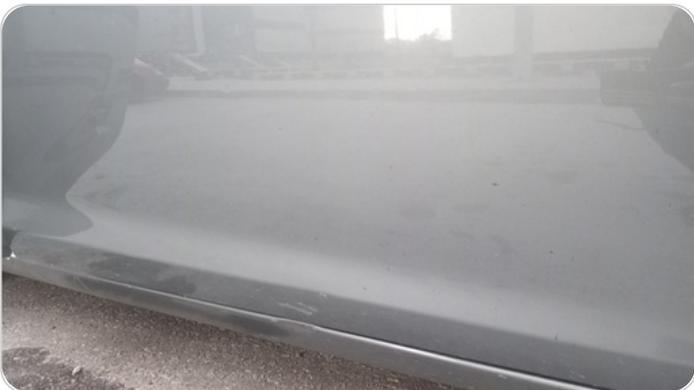
الباب الأمامي يمين : رش بدون معجون (خرابيش)

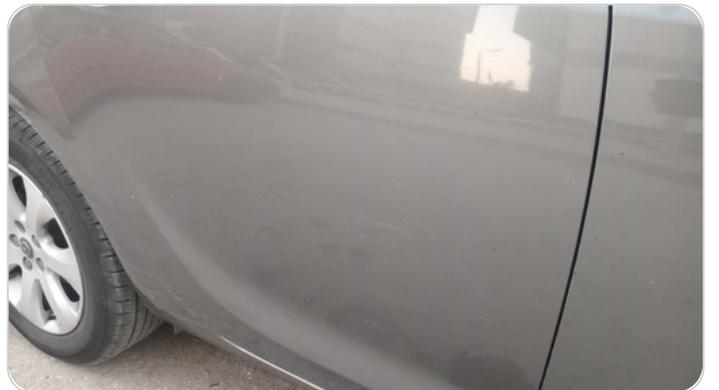
الباب الخلفي يمين : رش بدون معجون (خبطات)

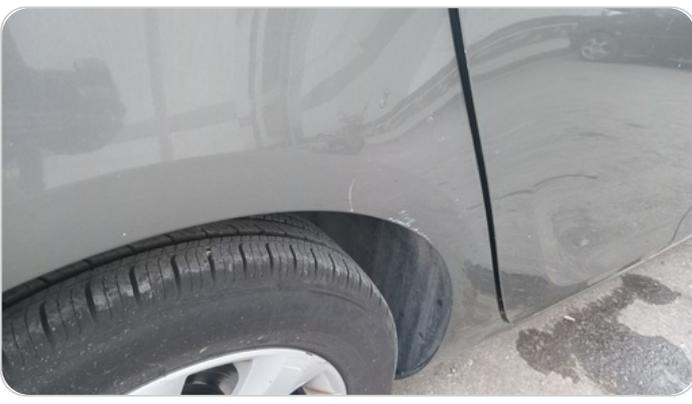
الرفرف الخلفي يمين : فبريكة (خرابيش)

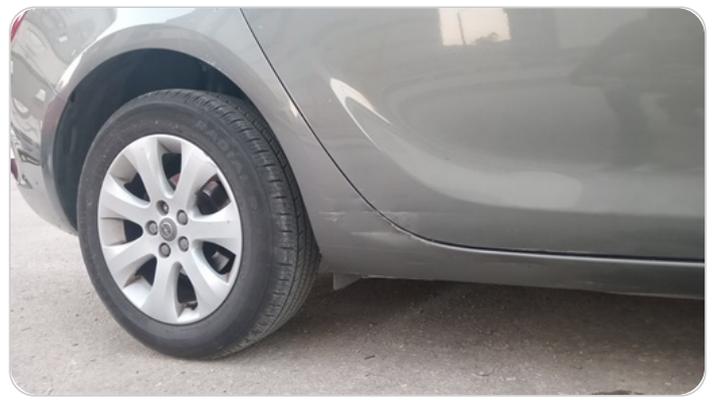
العتب السفلي يمين : فبريكة (خرابيش)

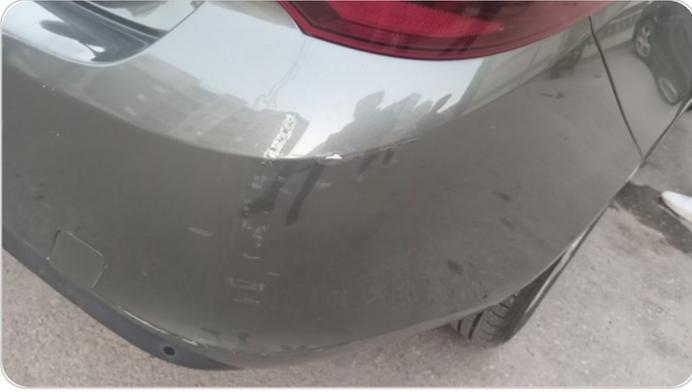
الاكصدام الخلفي : فبريكة (خرابيش)

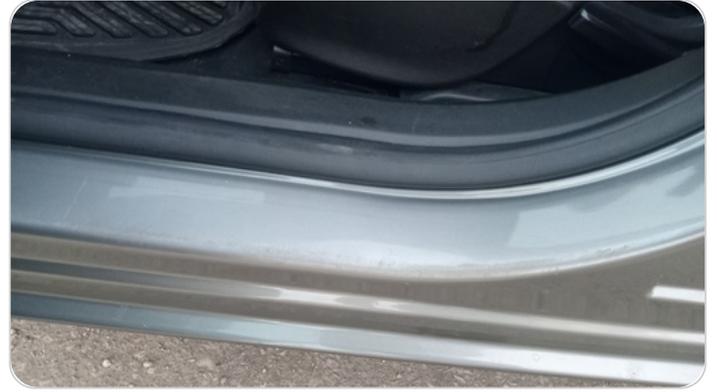
دواخل وقوائم باب الأمامي شمال : فبريكة (خرابيش)

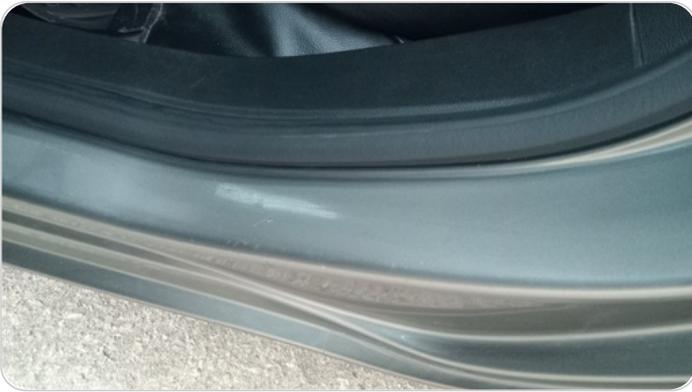
دواخل وقوائم باب الخلفي شمال : فبريكة (خرابيش)

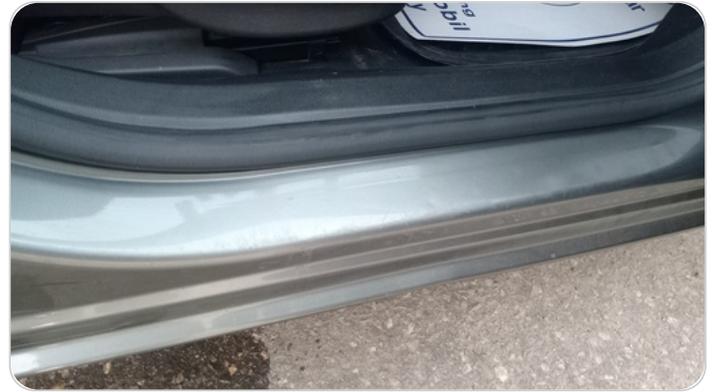
دواخل وقوائم باب أمامي يمين : فبريكة (خرابيش)

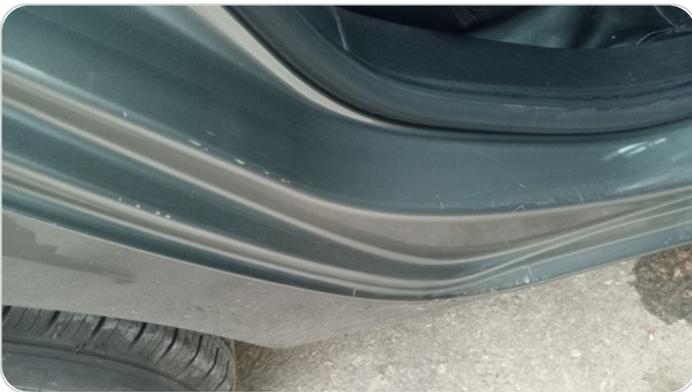
دواخل وقوائم باب خلفي يمين : فبريكة (خرابيش)

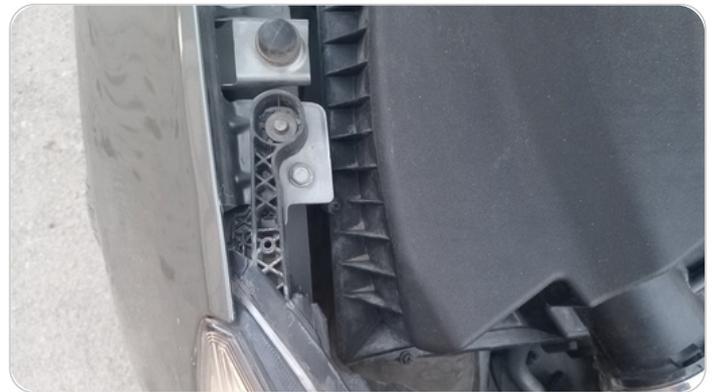
الكشاف الأمامي يمين : كسر في قواعد الكشاف

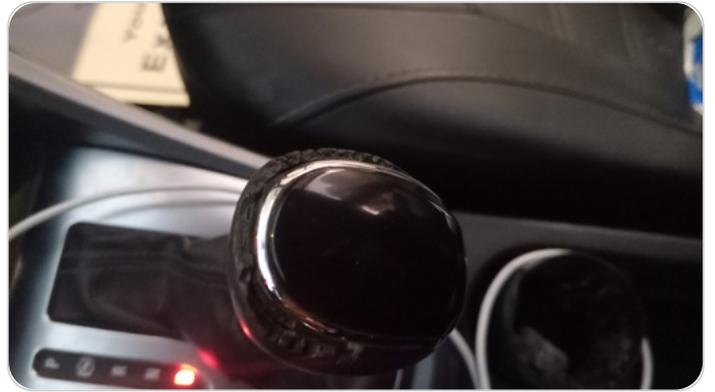
عصا الفتيس : تاكل

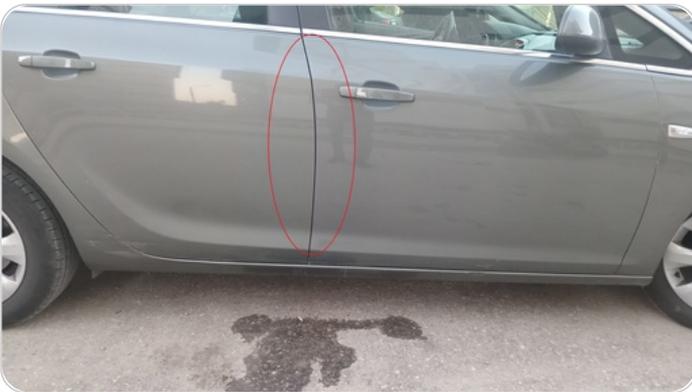
باب امامي وخلفي يمين : رش جزئي بدون معجون

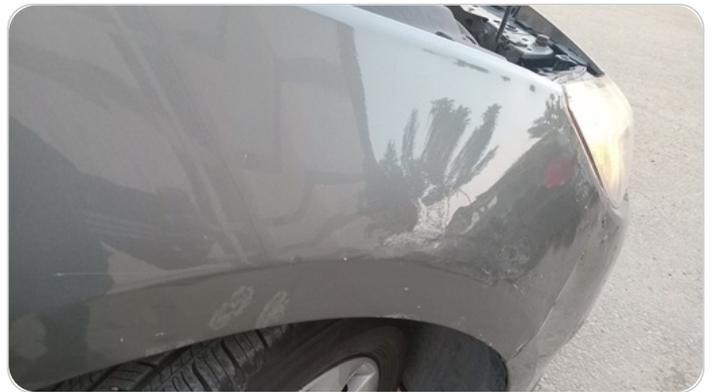
الرفرف الأمامي يمين : فبريكة (سمكره على البارد)
