بيانات العميل والسيارة			
MG 5 2021 5th Category			موديل السيارة
100845	قراءة العداد	فضي	اللون
لا يوجد	حظر البيع	لا يوجد	توكيلات
عين الصيرة	المرور	2025-08-07	تاريخ انتهاء الرخصه

ملخص حالة السيارة				
● بحالة ممتازة	حالة الميكانيكا	رش في بعض أجزاء السيارة	● رش في البوادي الخارجي	
● بحالة ممتازة	حالة العففة	فبريكه بالكامل	● فبريكه بالداخل	
● بحالة ممتازة	حالة الكهرباء	لا يوجد ملاحظات	● لا يوجد ملاحظات	حالة الشاسيه
● بحالة ممتازة	حالة التكييف	بحالة جيدة	● بحالة جيدة	حالة الجنوط والكافوش
● بحالة جيدة جدا	حالة الصالون	بحالة ممتازة	● بحالة ممتازة	حالة الزجاج والكريافات

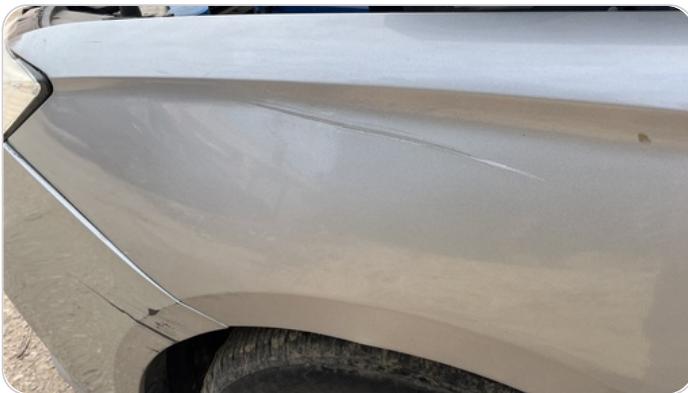
الرفف الأمامي شمال: رش بدون معجون (خرابيش)

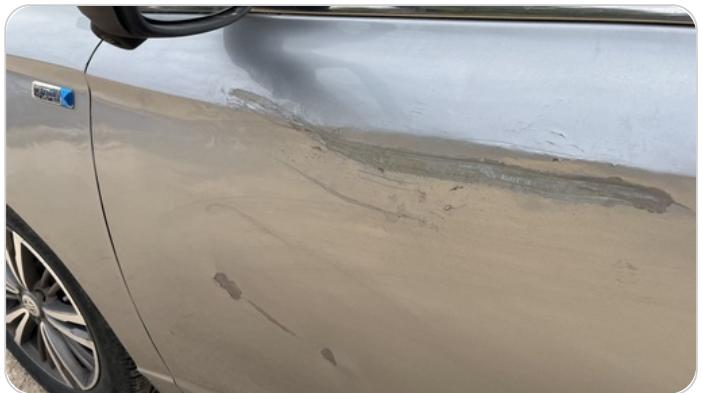
الباب الأمامي شمال: رش مع معجون (خبطات)

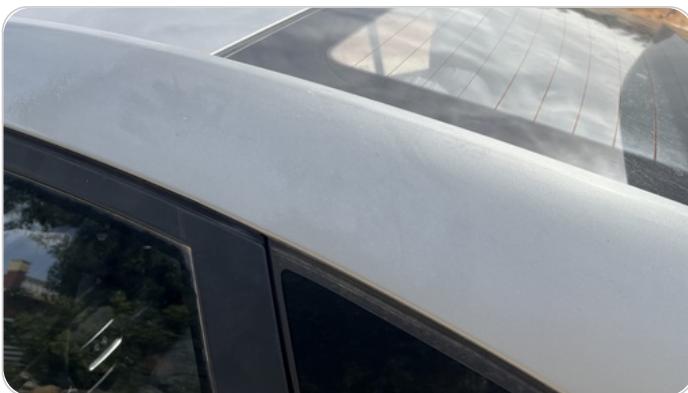
قائم خارجي خلفي شمال: رش بدون معجون (خرابيش)

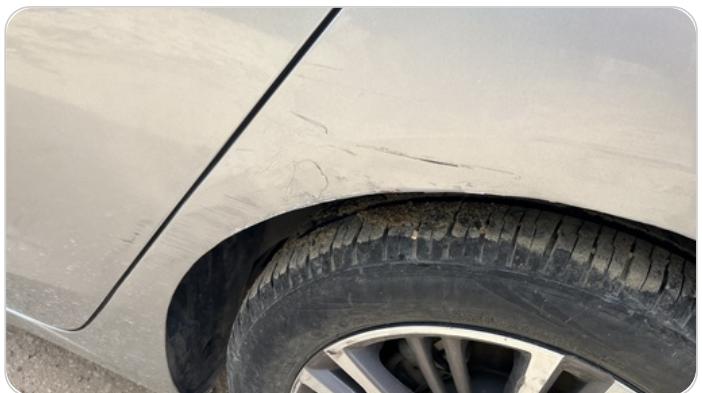
الرفف الخلفي شمال: رش بدون معجون (خرابيش)

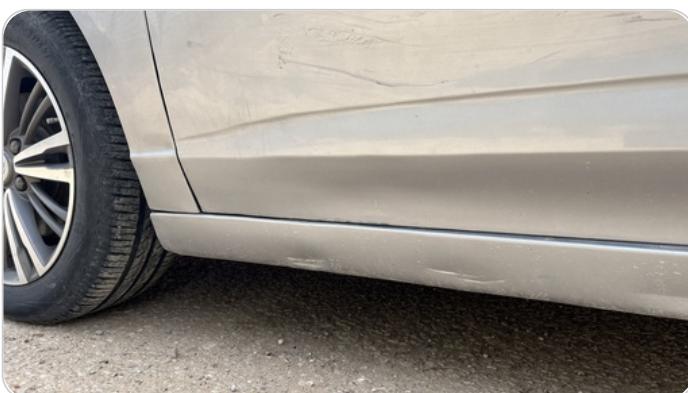
العتب السفلي شمال: رش مع معجون (خرابيش)

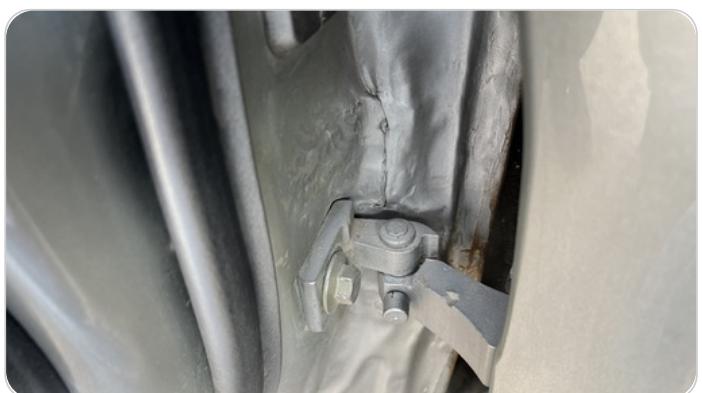
مفصلات ومسامير الباب الأمامي شمال: آثار فك وتركيب

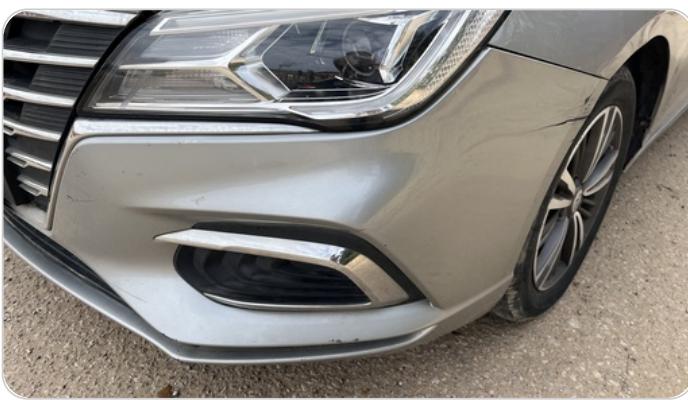
الاصدام الأمامي : فبريكا (كسر)

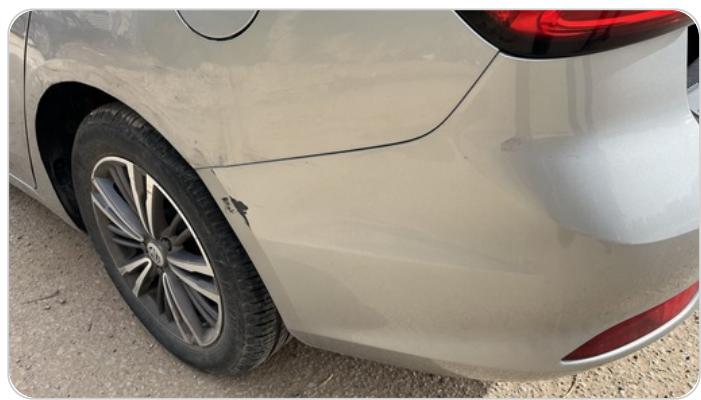
الاصدام الخلفي : فبريكا (خرابيش)

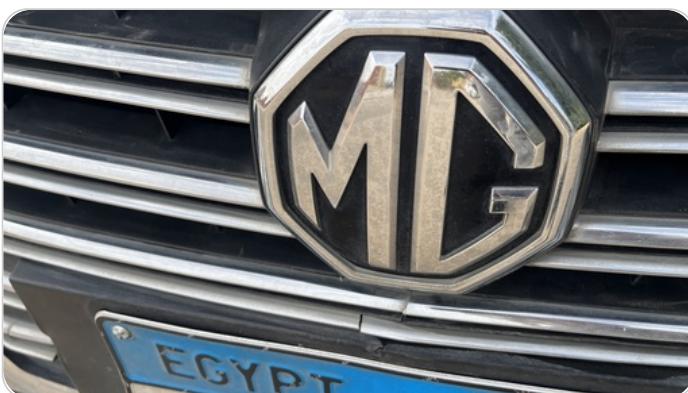
شبكة أمامية : شرخ / كسر

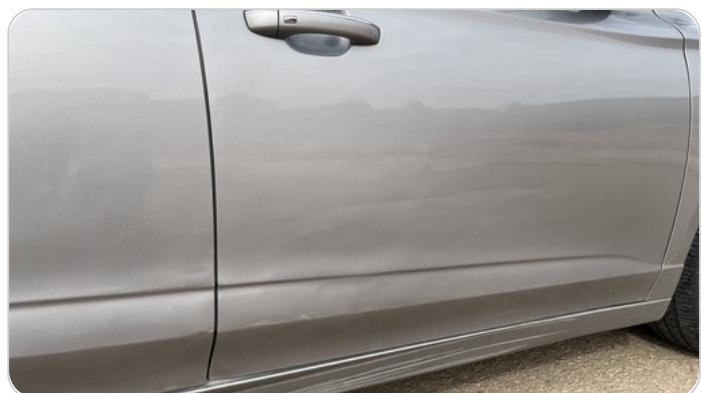
الباب الأمامي يمين : رش بدون معجون (خبطات)

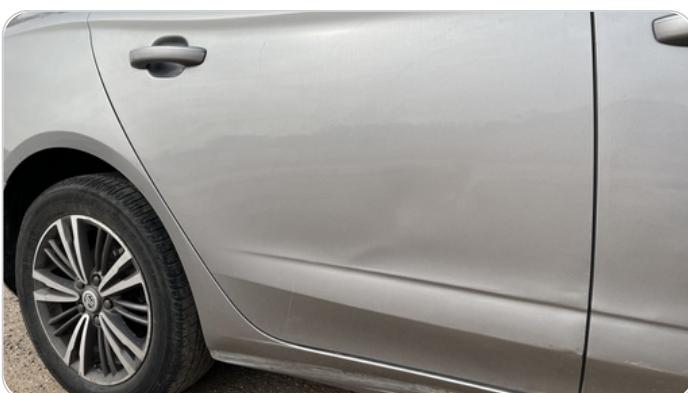
الباب الخلفي يمين : رش بدون معجون (خرابيش)

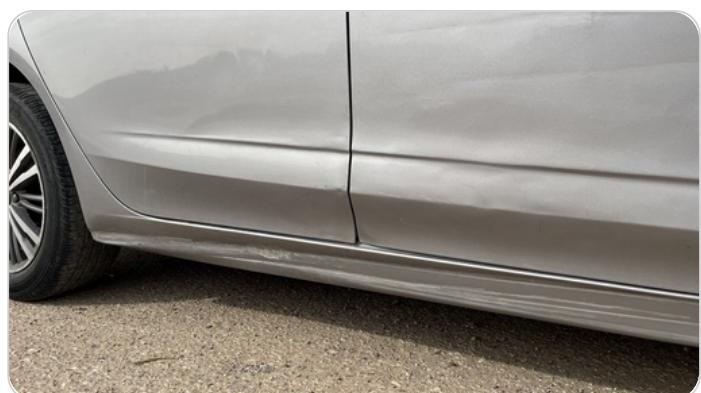
العتب السفلي يمين : رش مع معجون (خبطات)

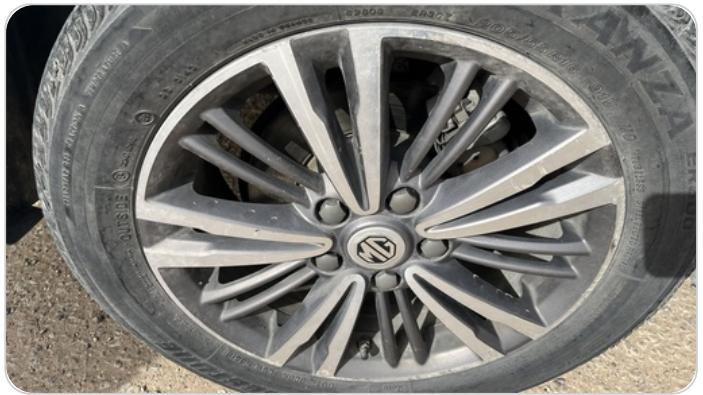
حالة الجنوط الخلفي : تجربات بسيطه

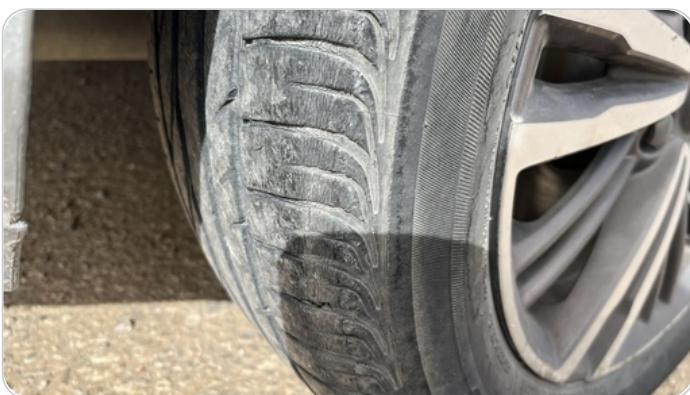
حالة الكاوتش الخلفي : النقشة متآكلة

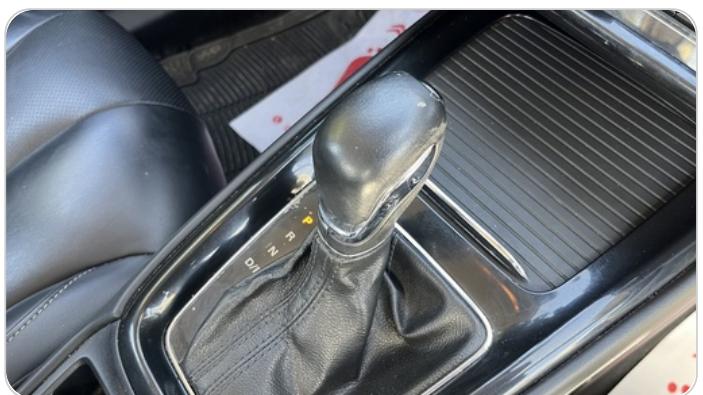
الكونسول الوسط : قطع / كسر / شرخ / تلف

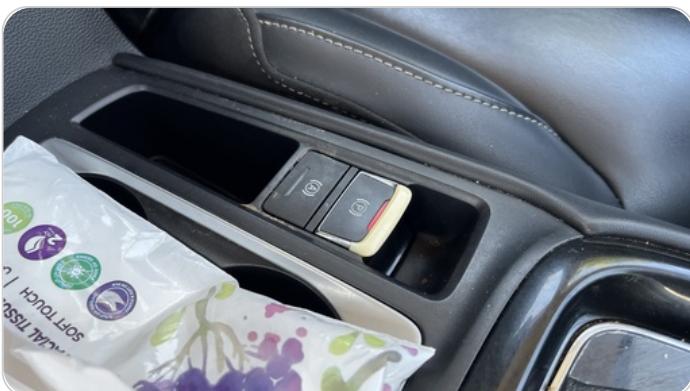
زر تحكم في فرامل اليد : تأكل بالنikel

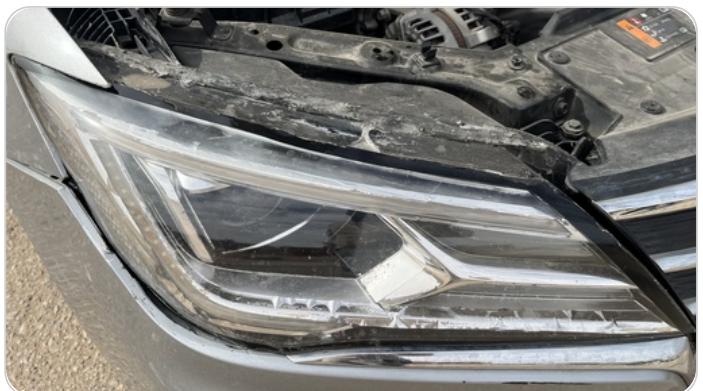
الكشاف الامامي يمين : تم تغيير باقه/تأكل بالنيكيل الداخلي
