| بيانات العميل والسيارة | | | |
| Jetour X70 2022 3rd Category | | | موديل السيارة |
| 73685 | قراءة العداد | أبيض | اللون |

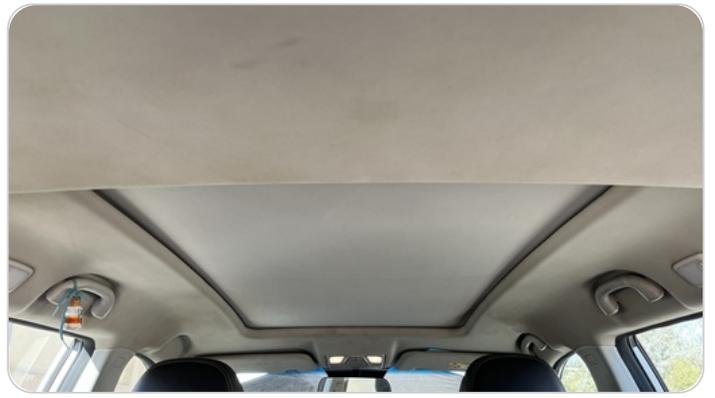
CAR ROOF MAT

| حالة الصالون | | | |
|---|--|---|---|
| ● يحتاج تنظيف فقط | فرش السقف | ● بحاله جيده | فرش كنبه خلفي |

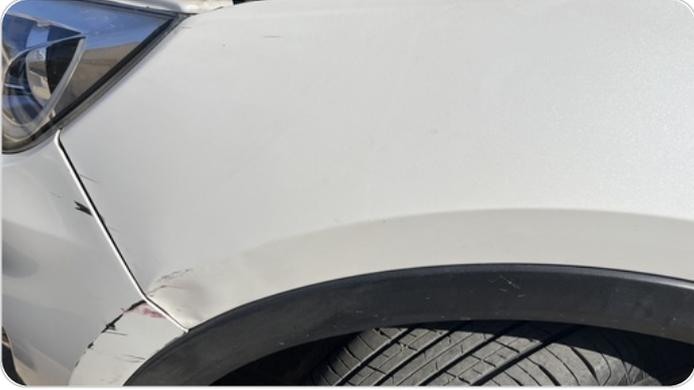
| الرفرف الأمامي يمين | ● رش بدون معجون (خبطات) | الرفرف الأمامي شمال | ● فبريكة (خبطات) |

الرفرف الأمامي شمال : فبريكة (خبطات)

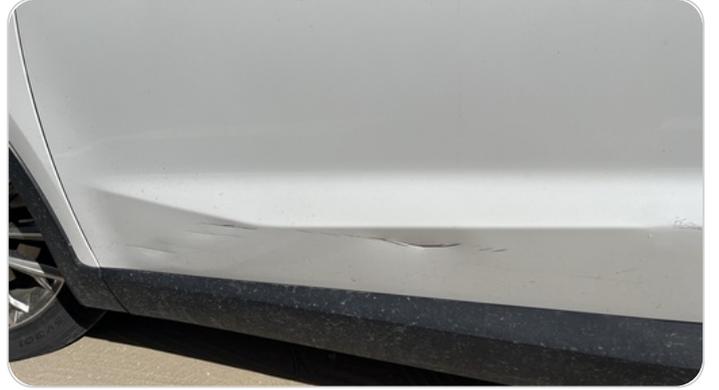
| الباب الأمامي يمين | ● رش مع معجون (خرابيش) | الباب الأمامي شمال | ● فبريكة (خرابيش) |

الباب الأمامي شمال : فبريكة (خرابيش)

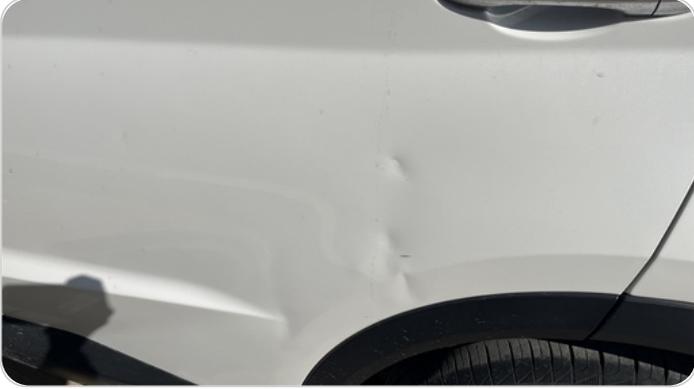
| الباب الخلفي يمين | ● رش مع معجون (خبطات) | الباب الخلفي شمال | ● فبريكة (خبطات) |

الباب الخلفي شمال : فبريكة (خبطات)

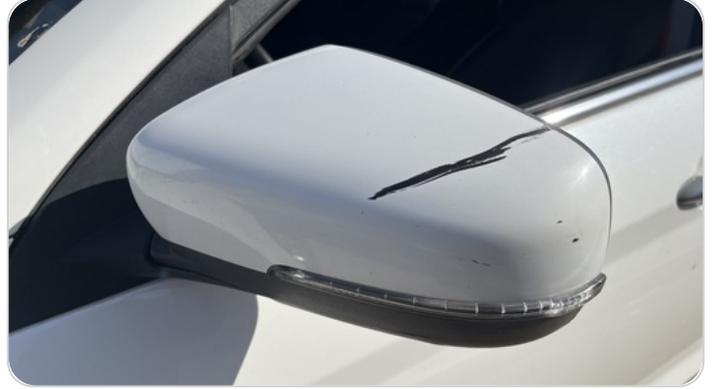
| مراية الباب الأمامي يمين | ● فبريكة (خرابيش) | مراية الباب الأمامي شمال | ● فبريكة (خرابيش) |

مرآة الباب الأمامي شمال : فبريكة (خرابيش)

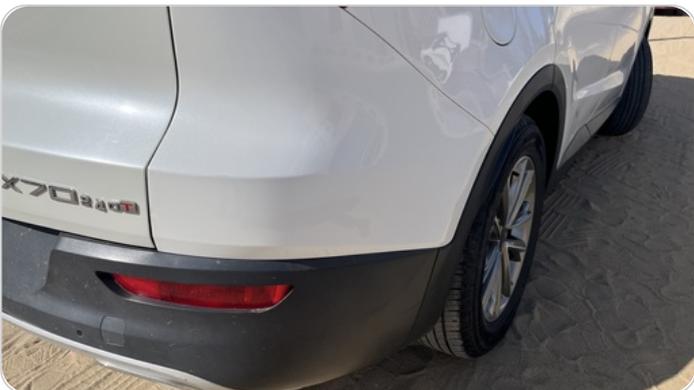
| السقف | ● فبريكة بالكامل | الاكصدام الخلفي | ● فبريكة (خرابيش) |

الاكصدام الخلفي : فبريكة (خرابيش)

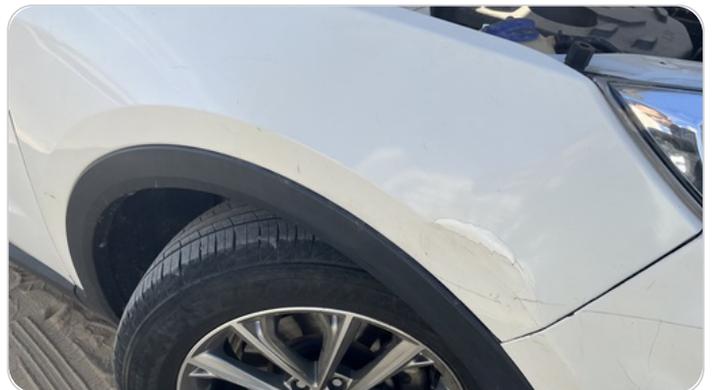
الرفرف الأمامي يمين : رش بدون معجون (خبطات)

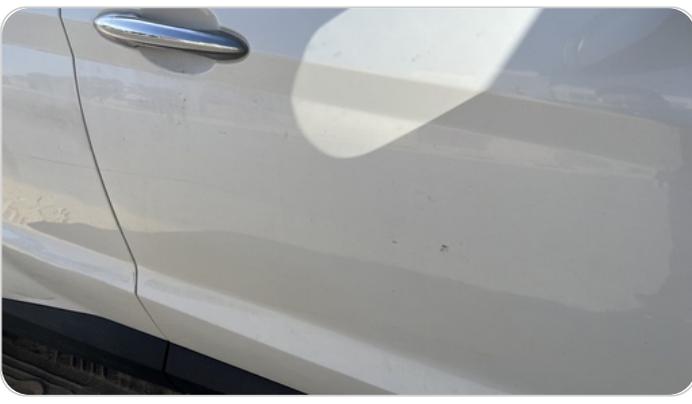
الباب الأمامي يمين : رش مع معجون (خرابيش)

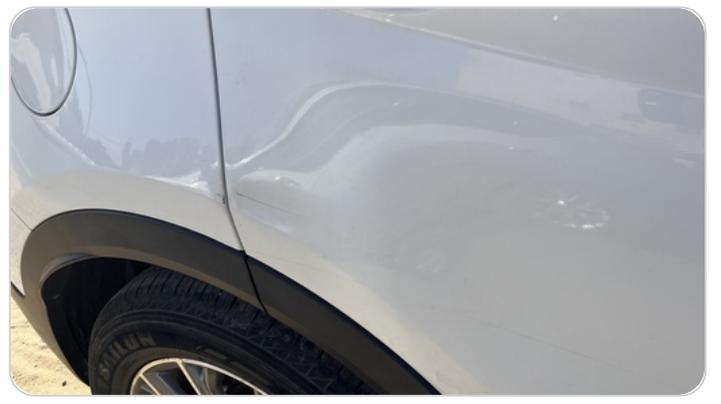
الباب الخلفي يمين : رش مع معجون (خبطات)

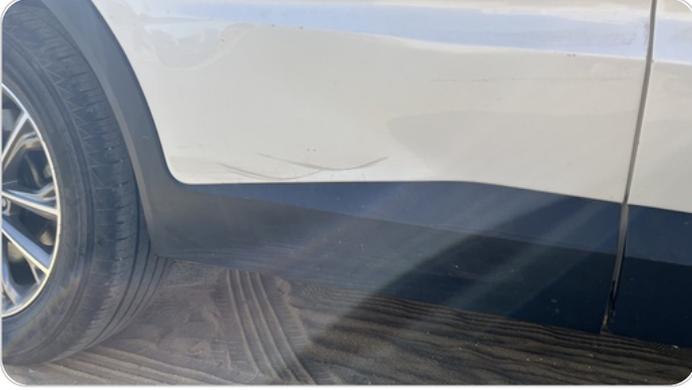
| العتب السفلي يمين | ● فبريكة (خرابيش) | العتب السفلي شمال | ● فبريكة بالكامل |

العتب السفلي يمين : فبريكة (خرابيش)

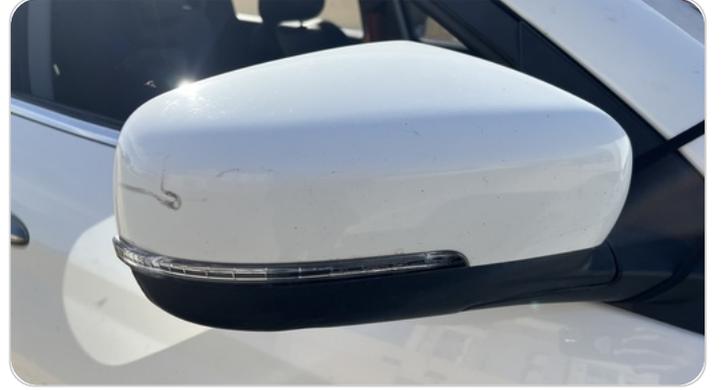
مراية الباب الأمامي يمين : فبريكة (خرابيش)

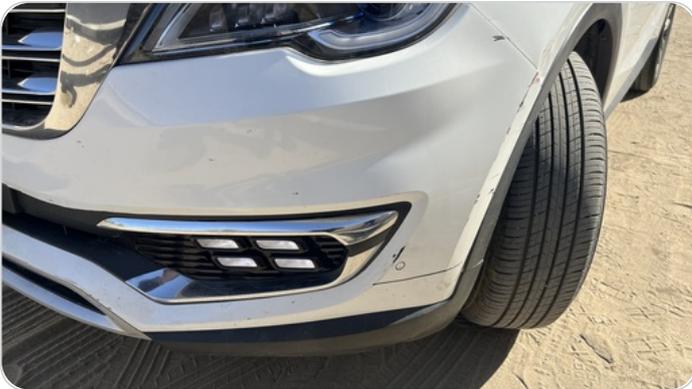
| الكبوت | ● فبريكة بالكامل | الاكصدام الأمامي | ● رش مع معجون (خرابيش) |

الاكصدام الأمامي : رش مع معجون (خرابيش)

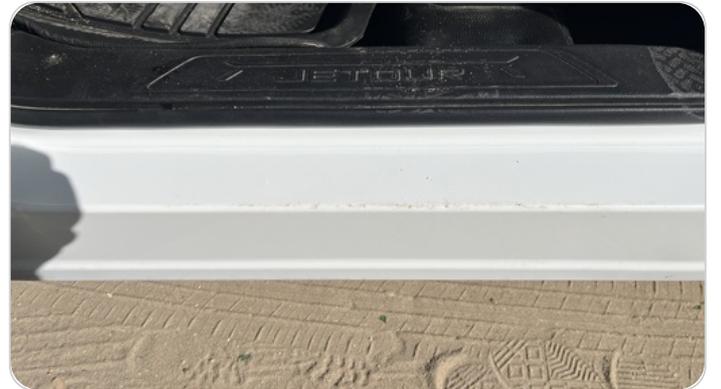
دواخل وقوائم باب الأمامي شمال : فبريكة (خرابيش)

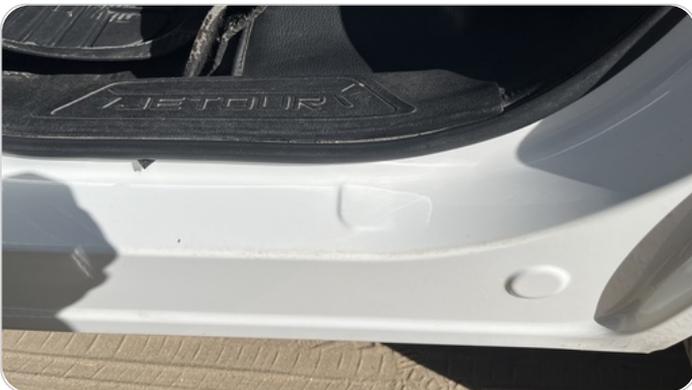
دواخل وقوائم باب الخلفي شمال : فبريكة (خرابيش)

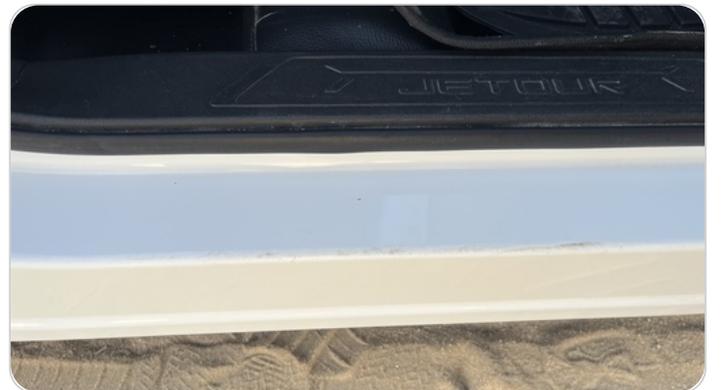
دواخل وقوائم باب أمامي يمين : فبريكة (خرابيش)

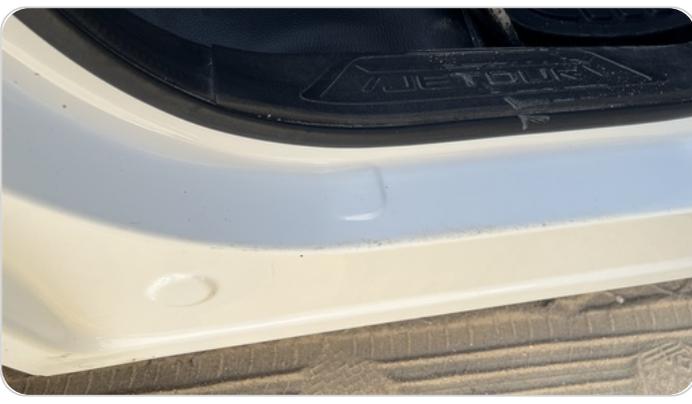
دواخل وقوائم باب خلفي يمين : فبريكة (خرابيش)

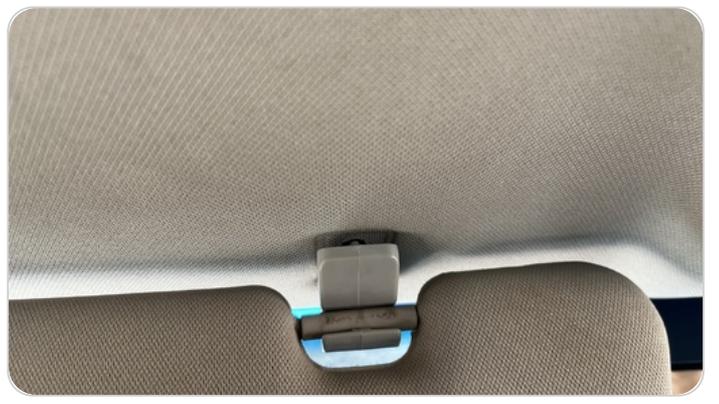
| حالة الصالون | | | |
|---|--|---|---|
| ● بحاله جيده | مرابية الزجاج الأمامي | ● تلف في الشمال | شماسات أمامية |

شماصات أمامية : تلف في الشمال

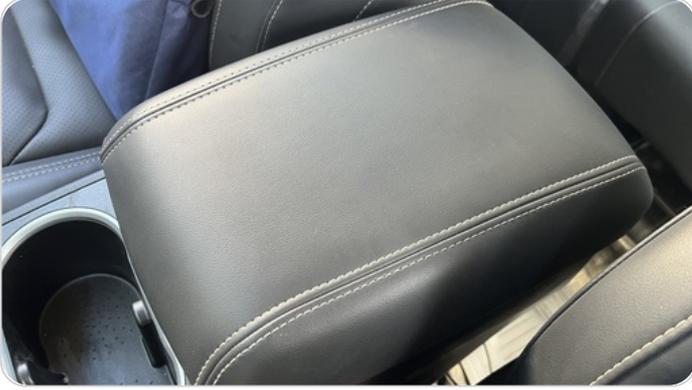
| حالة الصالون | | | |
|---|--|---|---|
| ● قطع /كسر / شرخ /تلف | الكونسول الوسط | ● بحاله جيده | هوايات التكييف |
| | كسر بمسند اليد الوسطي - تاكل بنيكل مقبض باب امامي يمين | | ملاحظات أخرى |

الكونسول الوسط : قطع /كسر / شرخ /تلف

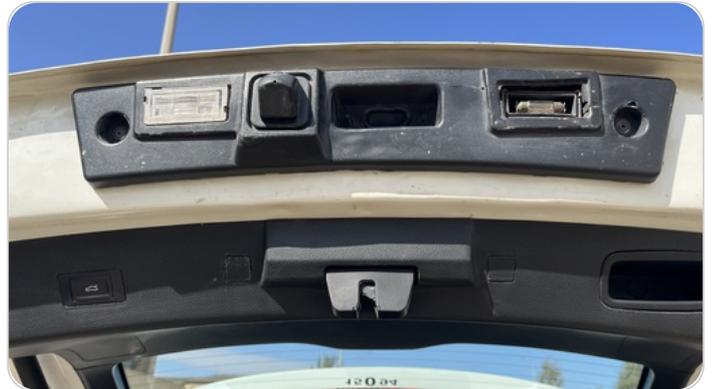
فيبر باب شنته من الداخل : كسر

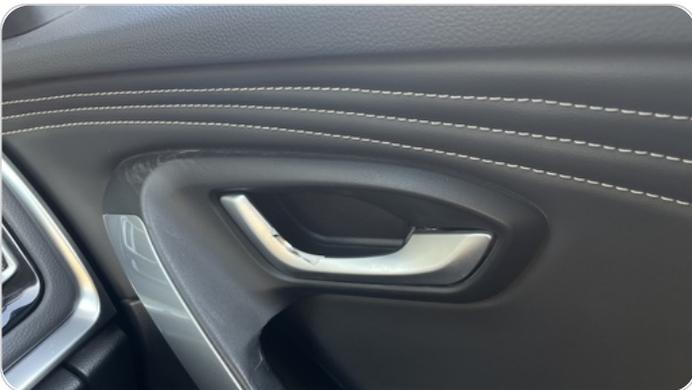
مقبض باب امامي يمين : تاكل بالنيكل

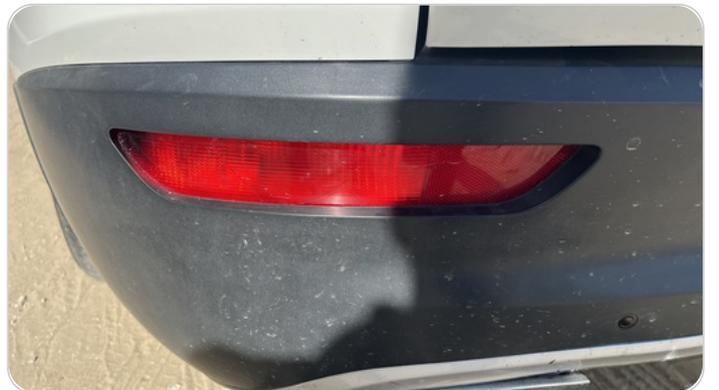
| كشافات شبورة أمامي | ● بحالة جيدة | كشافات شبورة خلفي | ● كسر بالباغة |

كشافات شبورة خلفي : كسر بالباغة
