بيانات العميل والسيارة			
Hyundai Bayon 2022 4th Category			موديل السيارة
48155	قراءة العداد	أحمر/أسود	اللون
لا يوجد	حضر البيع	لا يوجد	توكيلات
مصر الجديدة	المرور	2025-03-24	تاريخ انتهاء الرخصه

KARCEL

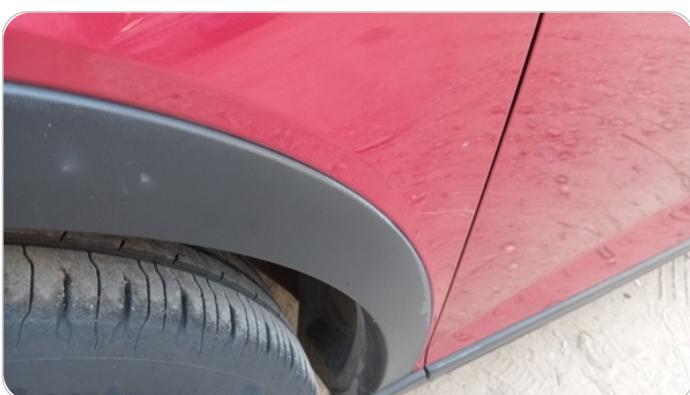
الرفف الأمامي شمال : فبريكه (خراييش)

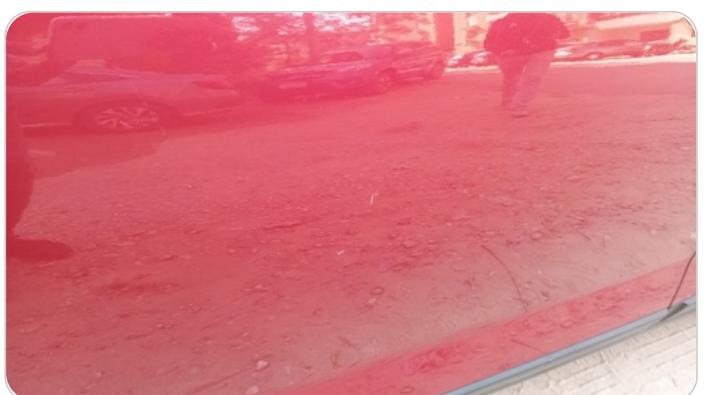
الباب الأمامي شمال : فبريكه (خراييش)

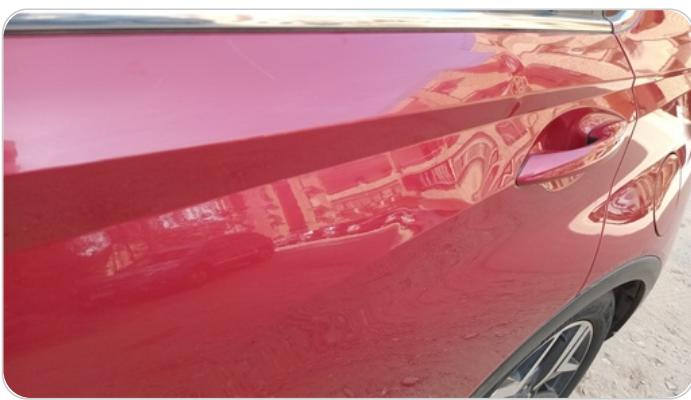
الباب الخلفي شمال : فبريكا (خراييش - خبطات)

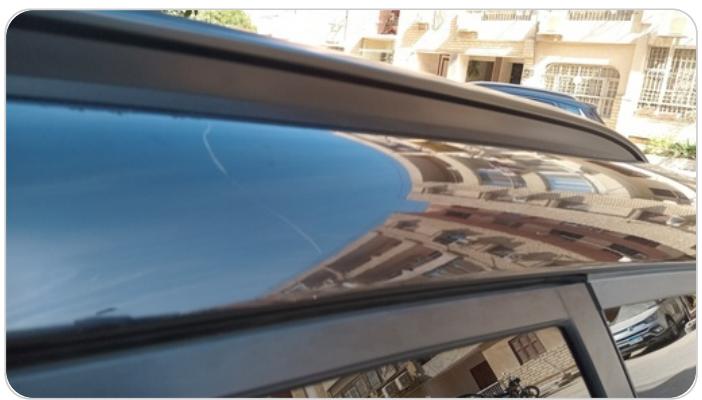
قائم خارجي خلفي شمال : فبريكا (خبطات)

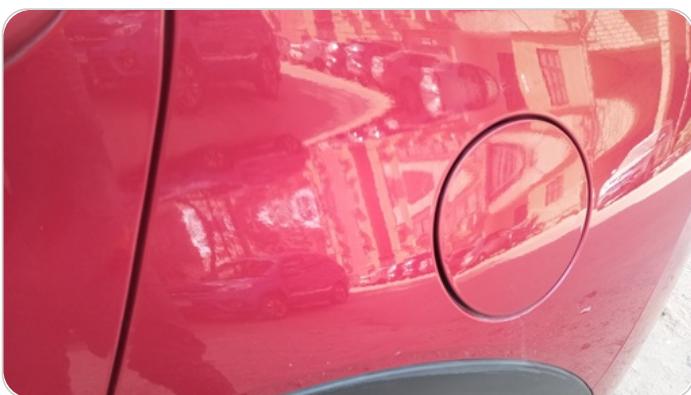
الرفف الخلفي شمال : فبريكا (خبطات)

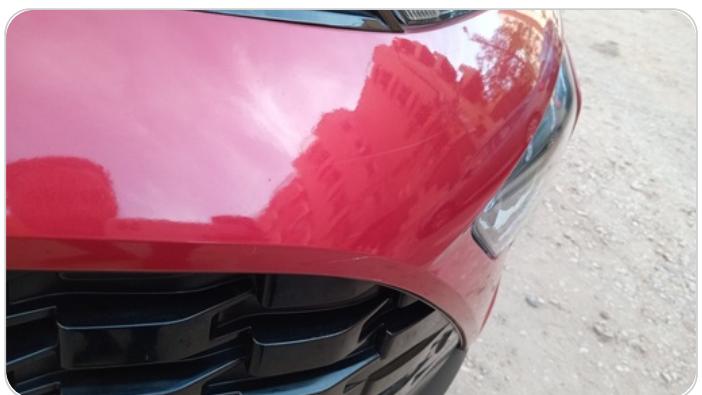
الاصدام الأمامي : فبريكا (خراييش)

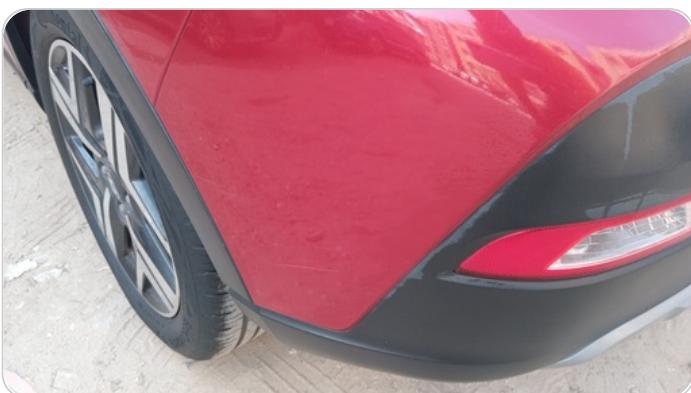
الاصدام الخلفي : فبريكا (خراييش)

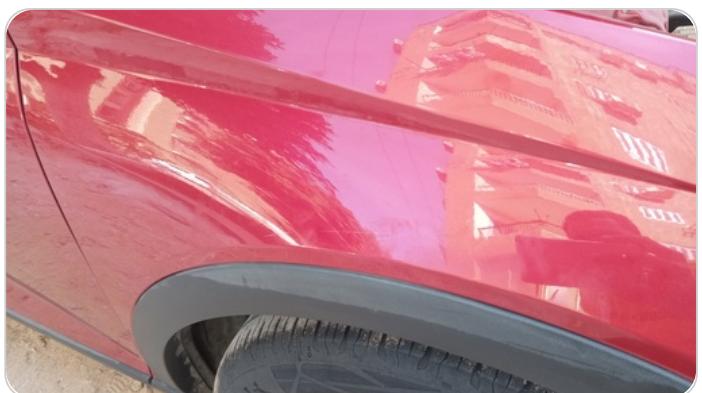
الرفف الأمامي يمين : فبريكا (خراييش)

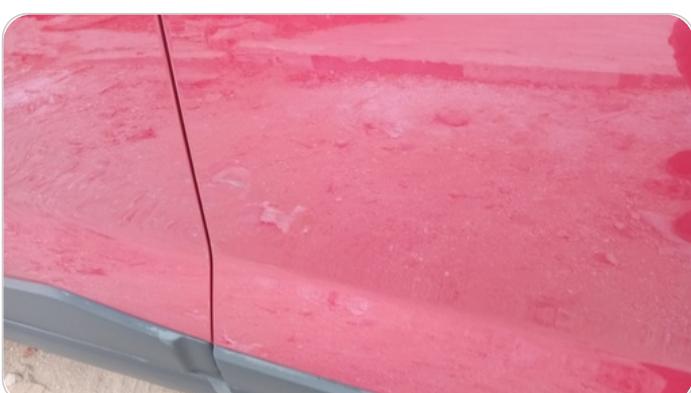
الباب الأمامي يمين : فبريكا (خراييش)

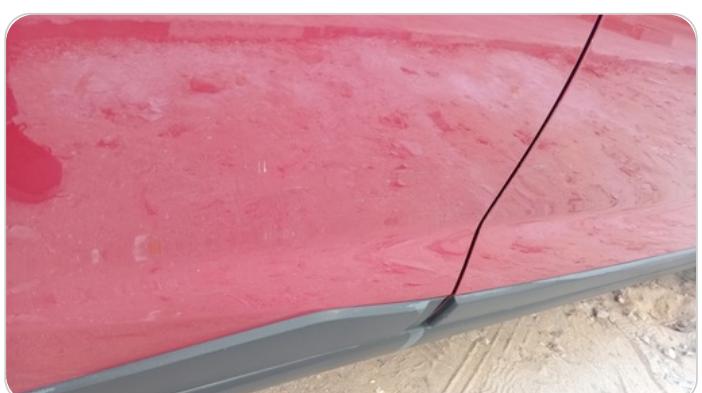
الباب الخلفي يمين : فبريكا (خراييش)

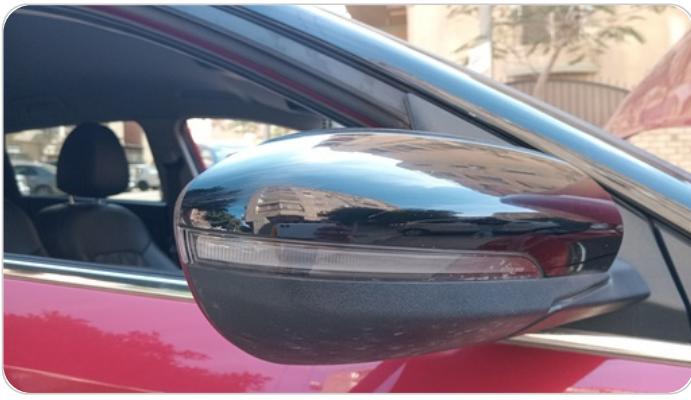
مراية الباب الأمامي يمين : فبريكا (خرابيش)

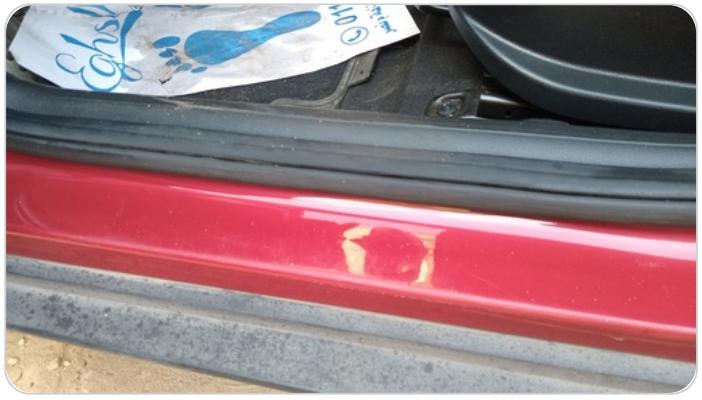
دواخل وقوائم باب الأمامي شمال : فبريكا (خرابيش)

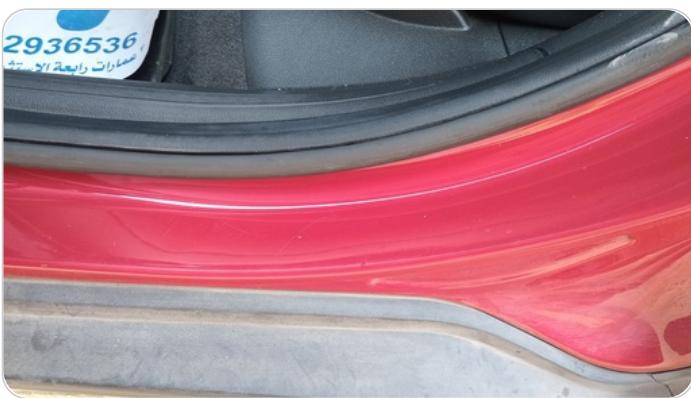
دواخل وقوائم باب الخلفي شمال : فبريكا (خرابيش)

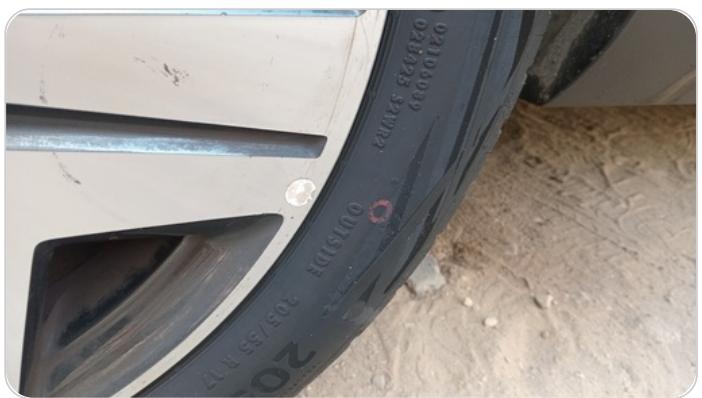
حالة الكاوتش الأمامي : تشققات/قطع بسيط

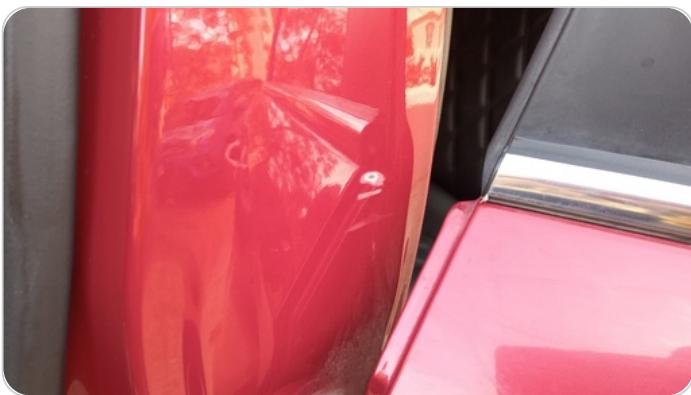
دواخل وقوائم باب الأمامي شمال : فبريكا (خرابيش)
