بيانات العميل والسيارة			
BMW X5 2021 1st Category			موديل السيارة
65738	قراءة العداد	كحلي	اللون
لا يوجد	حضر البيع	لا يوجد	توكيلات
القاهرة الجديدة	المرور	2025-04-04	تاريخ انتهاء الرخصه

ملخص حالة السيارة				
● بحالة ممتازة	حالة الميكانيكا	● فبريكه (يوجد ملاحظات)	●	حالة البوادي الخارجي
● بحالة ممتازة	حالة العفشة	● فبريكه بالكامل	●	حالة البوادي الداخلي
● بحالة جيدة جدا	حالة الكهرباء	● لا يوجد ملاحظات	●	حالة الشاسيه
● بحالة ممتازة	حالة التكييف	● بحالة جيدة	●	حالة الجنوط والكاوتش
● بحالة ممتازة	حالة الصالون	● بحالة ممتازة	●	حالة الزجاج والكريستالات

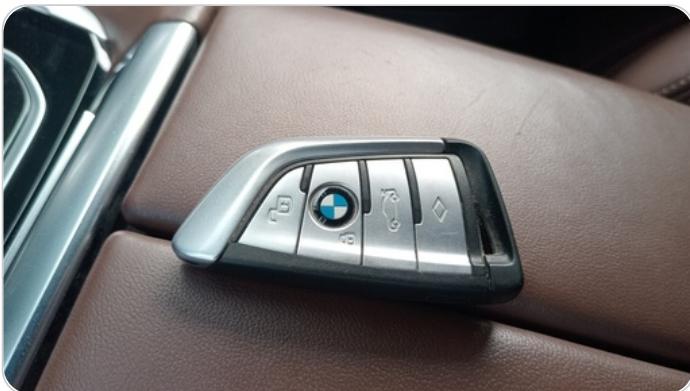
حالة الريموت / المفتاح : يعمل بكفاءة

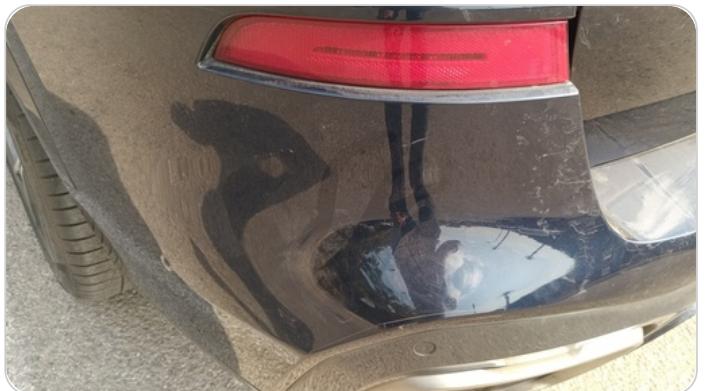
الاكصدام الخلفي : فبريكا (خراييش)

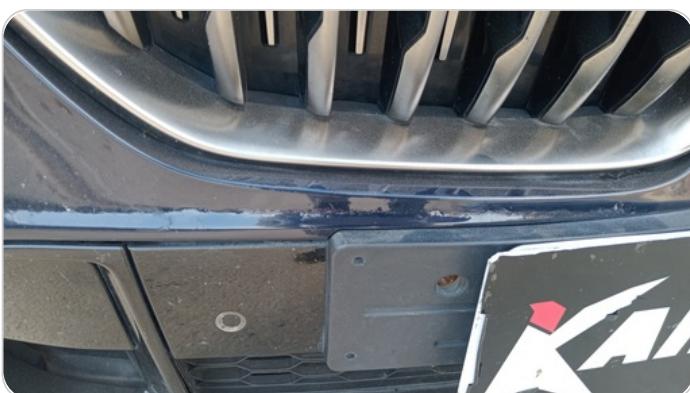
الاكصدام الأمامي : فبريكا (خراييش)

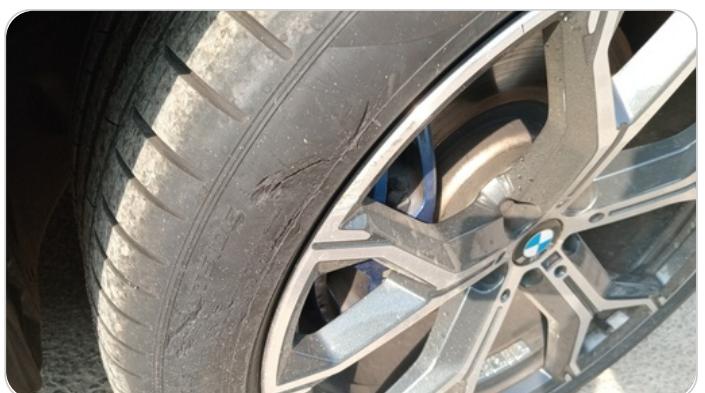
حالة الجنوط الأمامي : تجريحات بسيطة

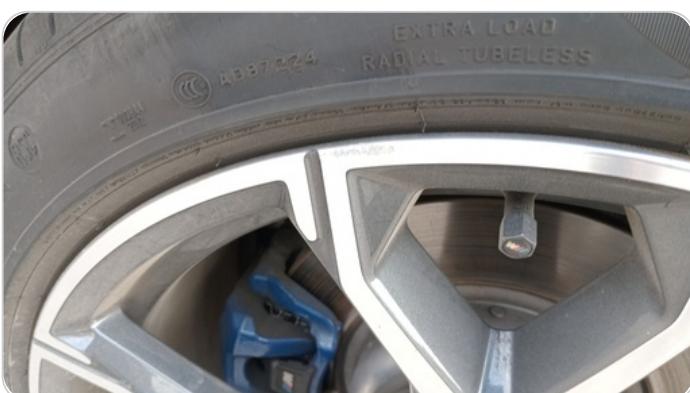
حالة الجنوط الخلفي : تجريحات بسيطة

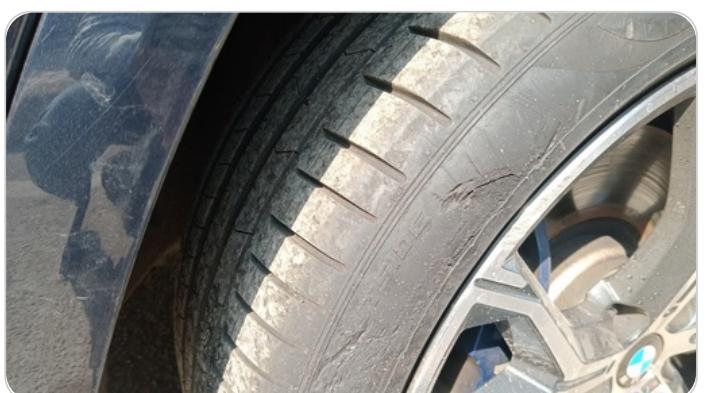
حالة الكاوتتش الأمامي : تشققات/قطع بسيط

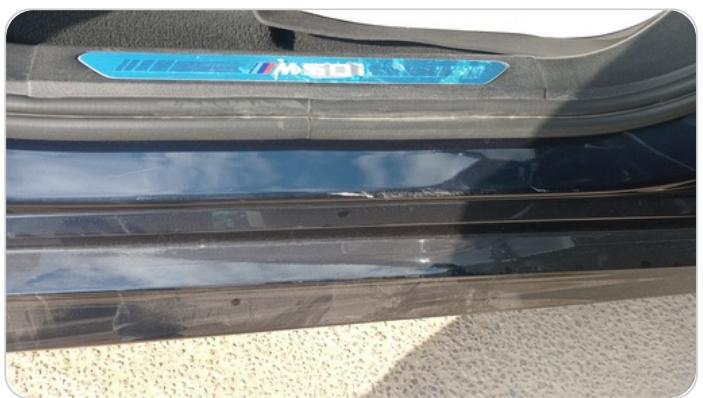
دواخل وقوائم باب أمامي يمين : فبريكا (خرابيش)

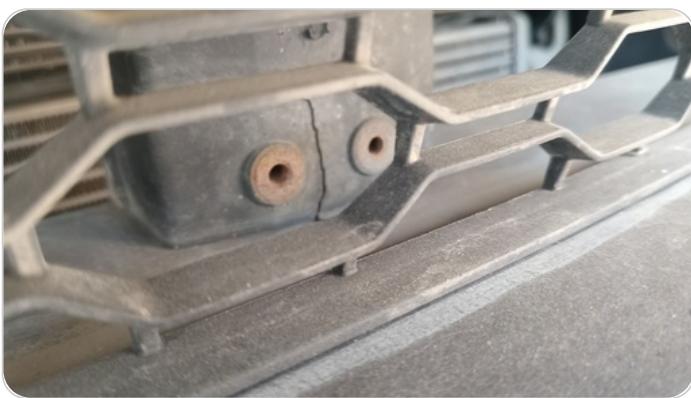
فيبرة خلف اكصدام امامي : كسر
