بيانات العميل والسيارة

بيانات العميل والسيارة			
Renault Megane 2022 3rd Category			موديل السيارة
50664	قراءة العداد	أسود	اللون
لا يوجد	حظر البيع	لا يوجد	توكيلات
الشروق	المرور	2026-01-14	تاريخ انتهاء الرخصة

ملخص حالة السيارة

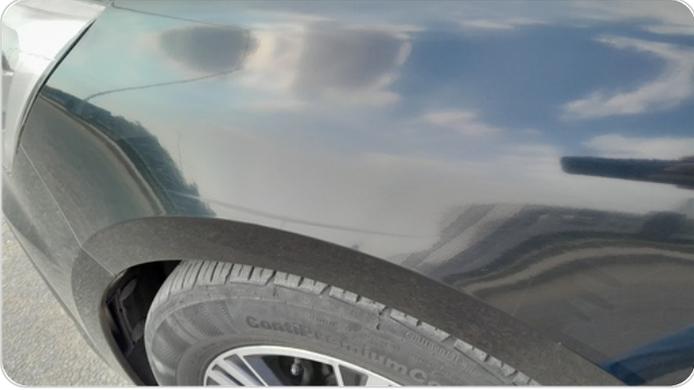
الرفرف الأمامي شمال : فبريكة (خرابيش)

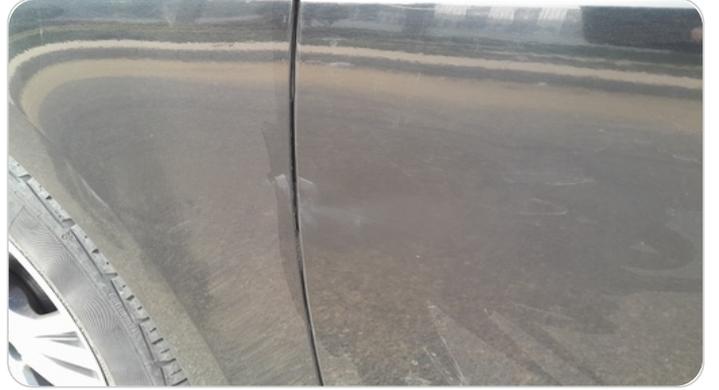
الباب الأمامي شمال : فبريكة (سمكره على البارد)

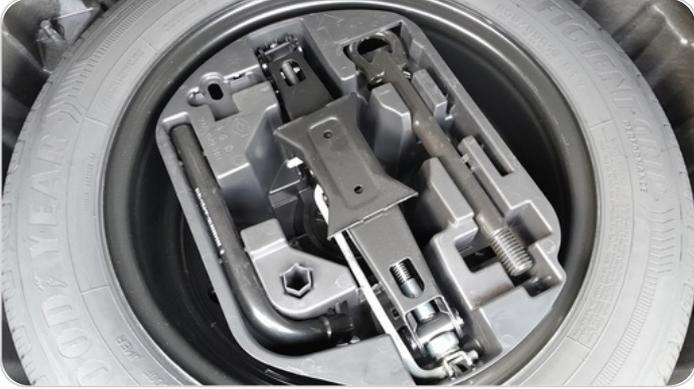
العدة وأدوات الأمان : متوفرة (بحالة جيدة)

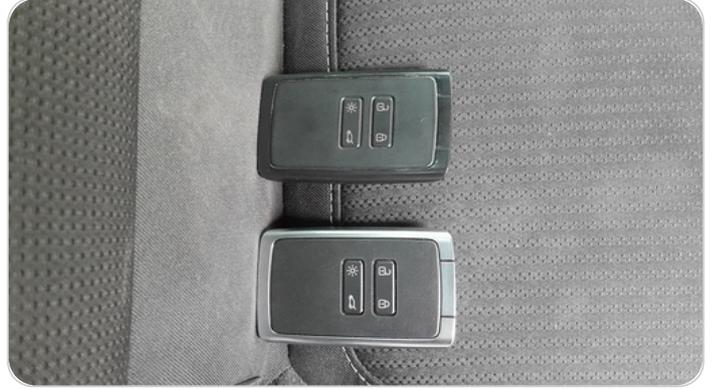
حالة الريموت / المفتاح : يعمل بكفاءة

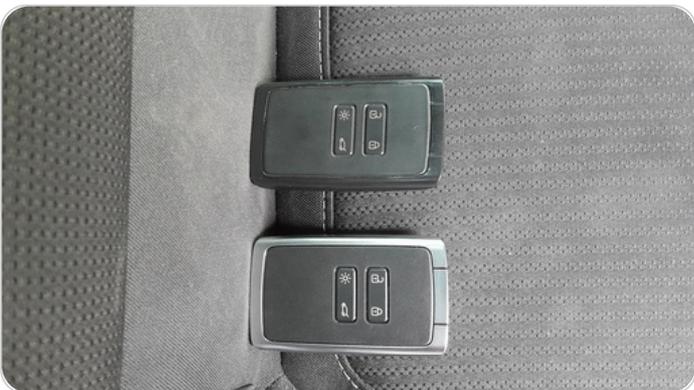
الريموت /المفتاح الاضافي : موجود (لم يتم التجربة)
