بيانات العميل والسيارة			
Mercedes A Class 2021 3rd Category			موديل السيارة
87395	قراءة العداد	أبيض	اللون
لا يوجد	حظر البيع	لا يوجد	توكيلات
الشروق	المرور	2025-03-21	تاريخ انتهاء الرخصة

ملخص حالة السيارة			
● بحالة ممتازة	حالة الميكانيكا	● رش في بعض أجزاء السيارة	حالة البودي الخارجي
● بحالة ممتازة	حالة العفشة	● فبريكة بالكامل	حالة البودي الداخلي
● بحالة ممتازة	حالة الكهرباء	● لا يوجد ملاحظات	حالة الشاسية
● بحالة ممتازة	حالة التكييف	● بحالة جيدة	حالة الجنوط والكاوتش
● بحالة ممتازة	حالة الصالون	● بحالة ممتازة	حالة الزجاج والكشافات

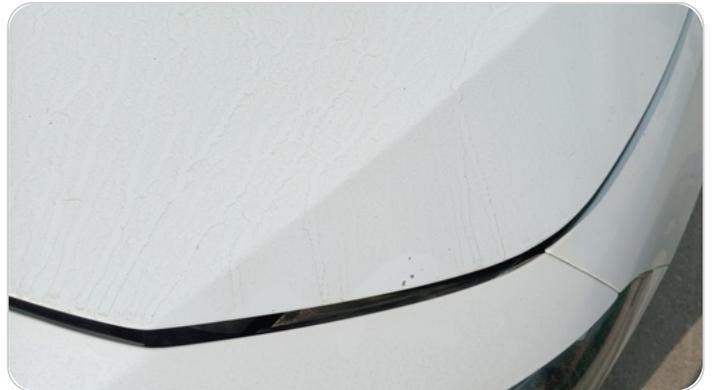
الكبوت : فبريكة (خرابيش)

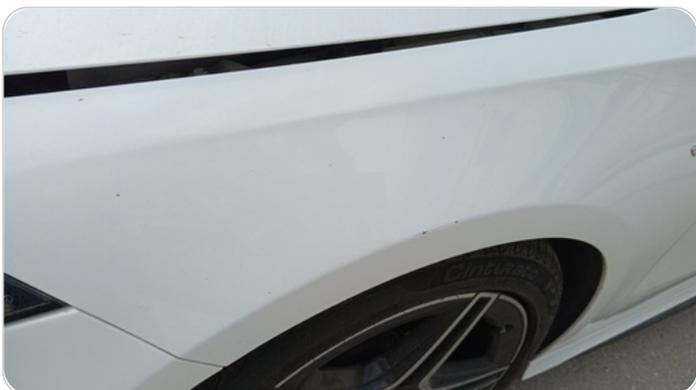
الرفرف الأمامي شمال : فبريكة (خرابيش)

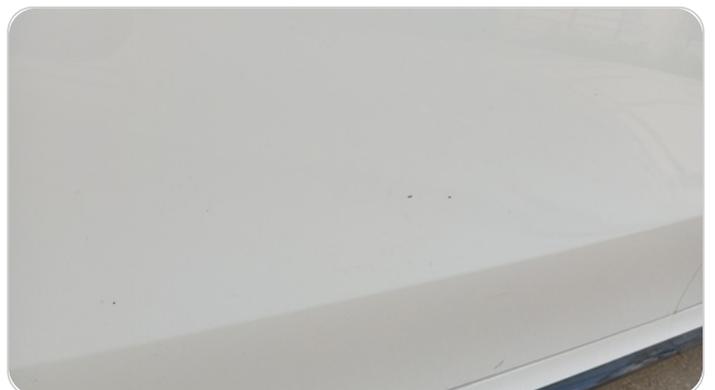
الباب الأمامي شمال : فبريكة (خرابيش)

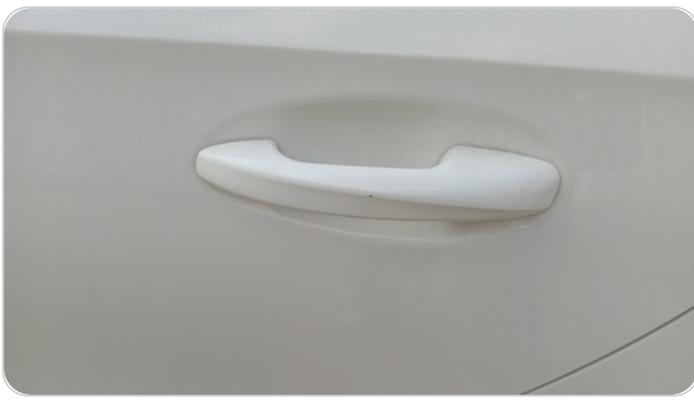
الباب الخلفي شمال : فبريكة (خرابيش)

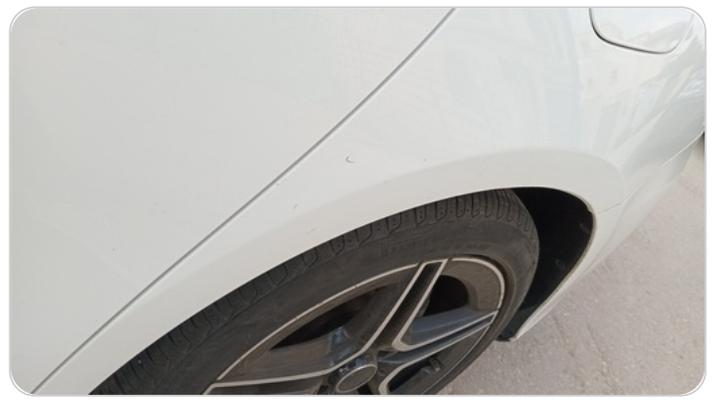
الرفرف الخلفي شمال : فبريكة (خرابيش)

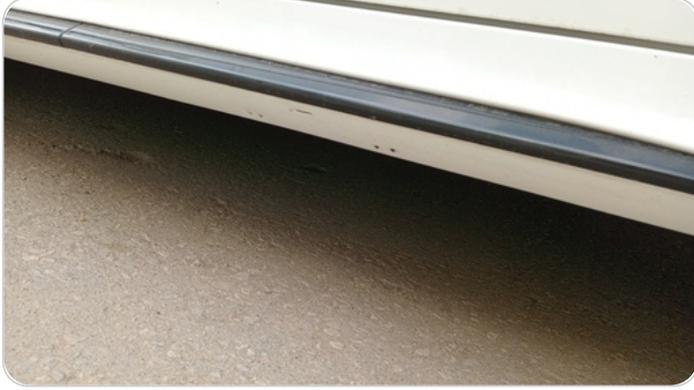
العتب السفلي شمال : فبريكة (خرابيش)

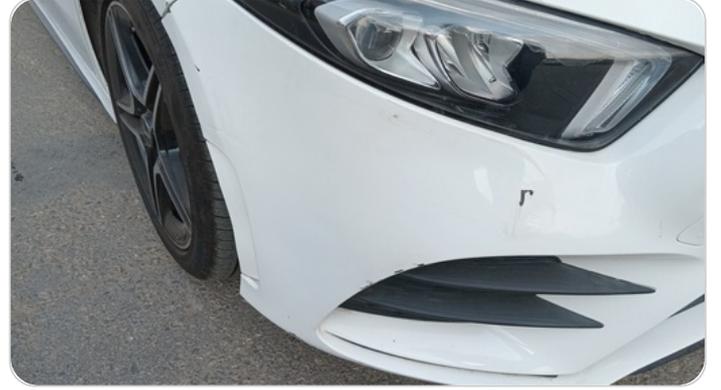
مفصلات الكبوت	● فبريكة بالكامل	مفصلات الشنطة	● فبريكة بالكامل
ملاحظات أخرى	رش جزئي بدون معجون في اكصدام امامي ويوجد به كسر -

الاكصدام الأمامي : رش بدون معجون (خرابيش)

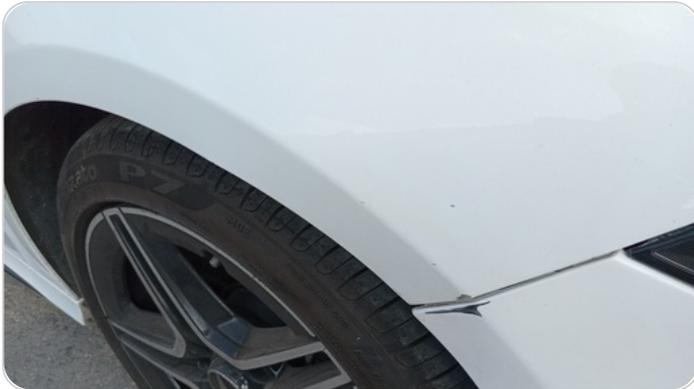
الرفرف الأمامي يمين : فبريكة (خرابيش)

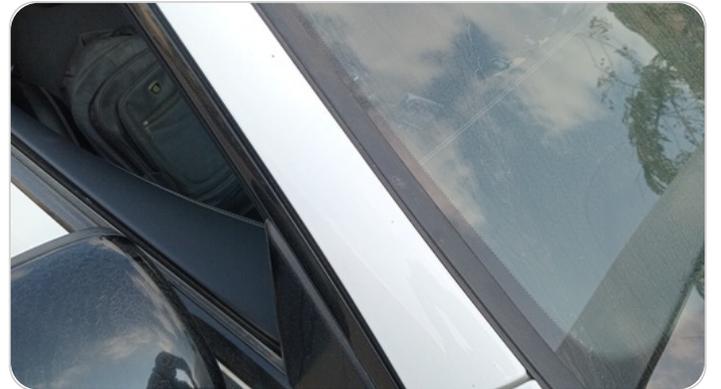
قائم خارجي أمامي يمين : فبريكة (خرابيش)

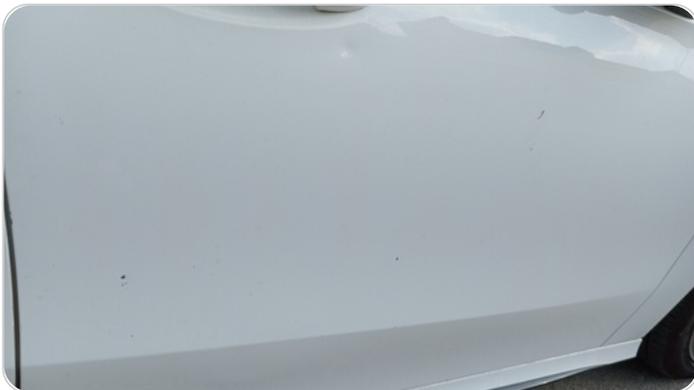
الباب الأمامي يمين : فبريكة (خرابيش)

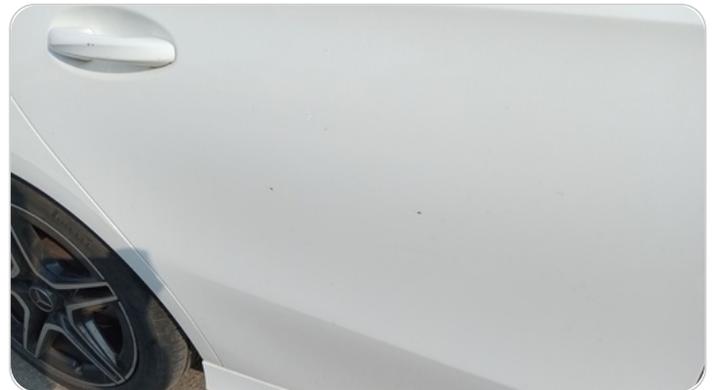
الباب الخلفي يمين : فبريكة (خرابيش)

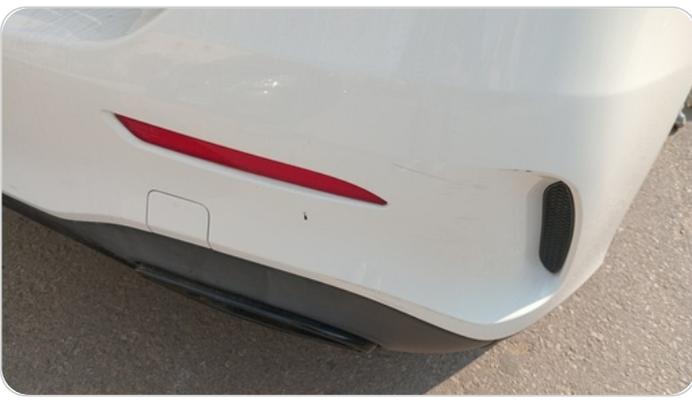
الاكصدام الخلفي : فبريكة (خرابيش)

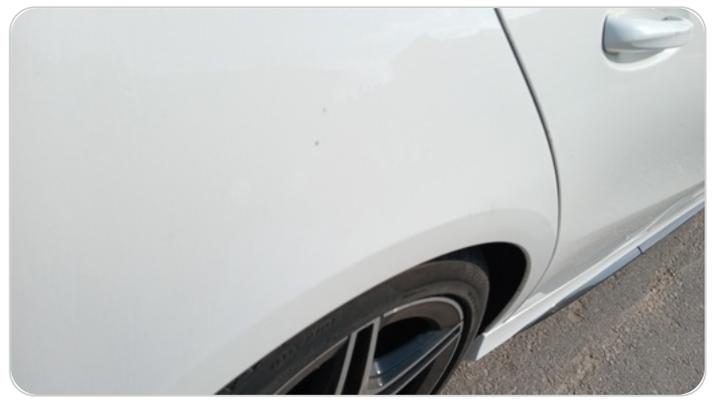
الرفرف الخلفي يمين : فبريكة (خرابيش)

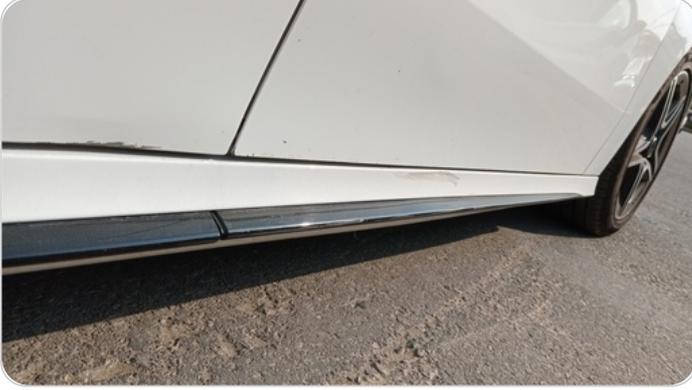
العتب السفلي يمين : فبريكة (خرابيش)

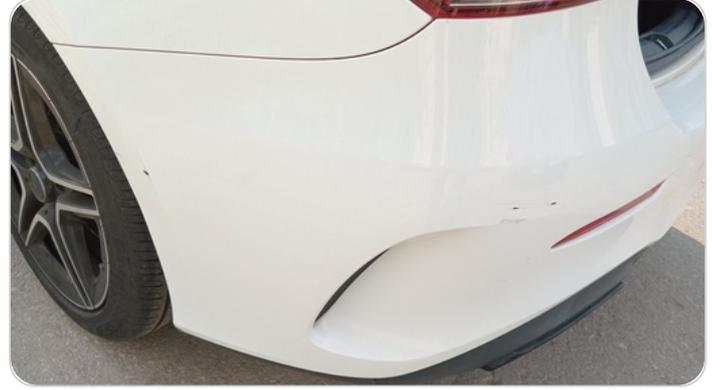
الاكصدام الخلفي : فبريكة (خرابيش)

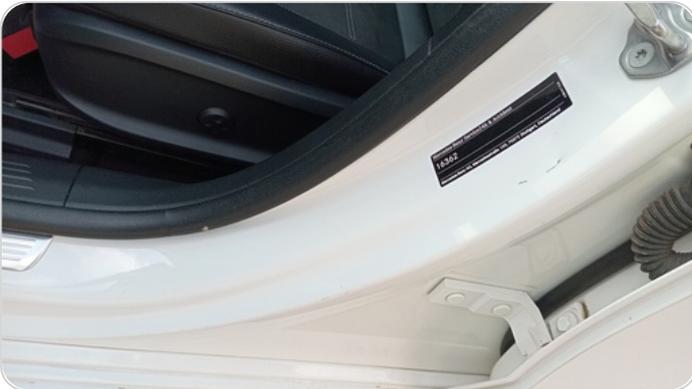
دواخل وقوائم باب الأمامي شمال : فبريكة (خرابيش)

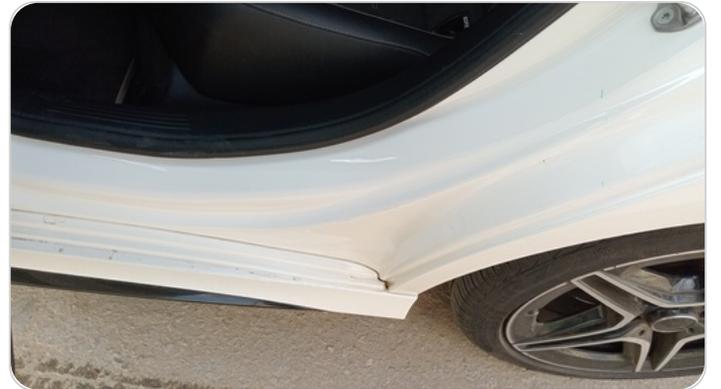
دواخل وقوائم باب الخلفي شمال : فبريكة (خرابيش)

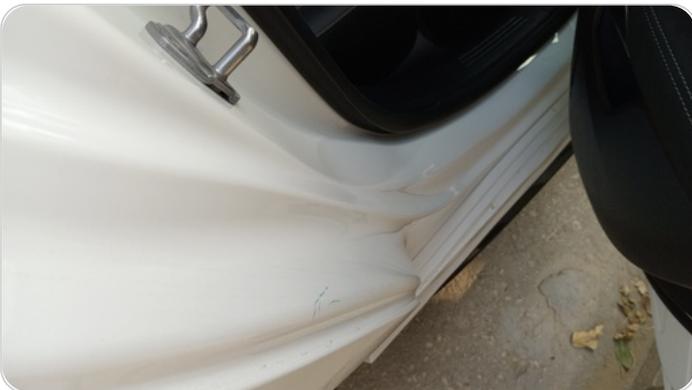
دواخل وقوائم باب خلفي يمين : فبريكة (خرابيش)

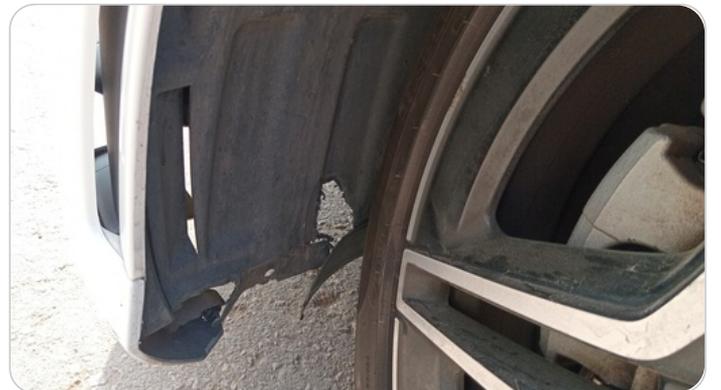
كسر في كرتيرة عجل امامي شمال			ملاحظات أخرى

كرتيرة عجل امامي شمال : كسر

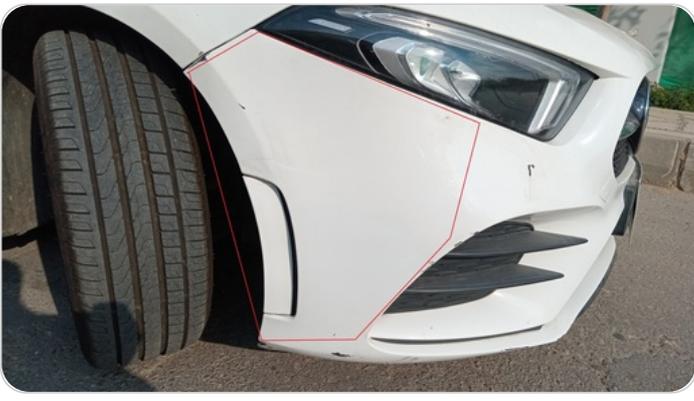
اكصدام امامي : رش جزئي بدون معجون
