بيانات العميل والسيارة			
Proton Preve 2019 2nd Category			موديل السيارة
92473	قراءة العداد	أسود	اللون
لا يوجد	حظر البيع	لا يوجد	توكيلات
بولاق	المرور	2027-01-28	تاريخ انتهاء الرخصه

ملخص حالة السيارة				
● بحالة ممتازة	حالة الميكانيكا	● فبريكه (يوجد ملاحظات)	● حالة البوادي الخارجي	
● بحالة ممتازة	حالة العفشة	● فبريكه بالكامل	● حالة البوادي الداخلي	
● بحالة ممتازة	حالة الكهرباء	● لا يوجد ملاحظات	● حالة الشاسيه	
● بحالة ممتازة	حالة التكييف	● بحالة جيدة	● حالة الجنوط والكاوتش	
● بحالة جيدة جدا	حالة الصالون	● بحالة ممتازة	● حالة الزجاج والكريستالات

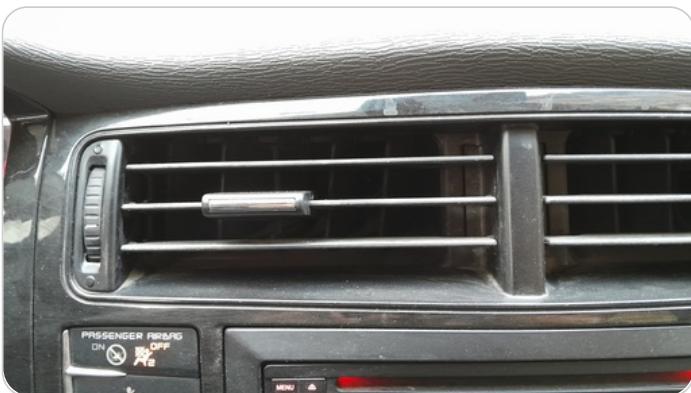
هوايات التكييف : كسر (هواية واحدة)

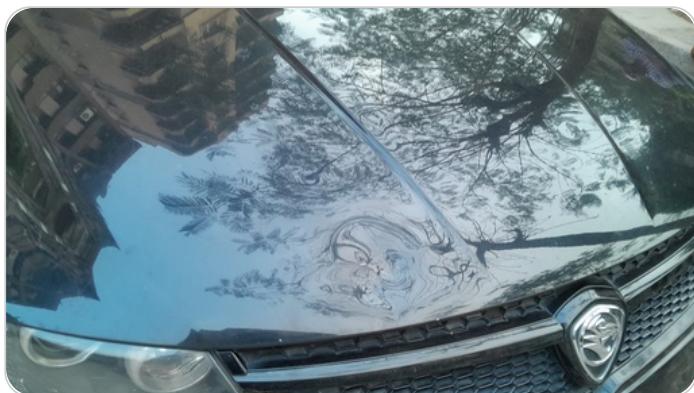
الكتوت : فبريكه (خبطات)

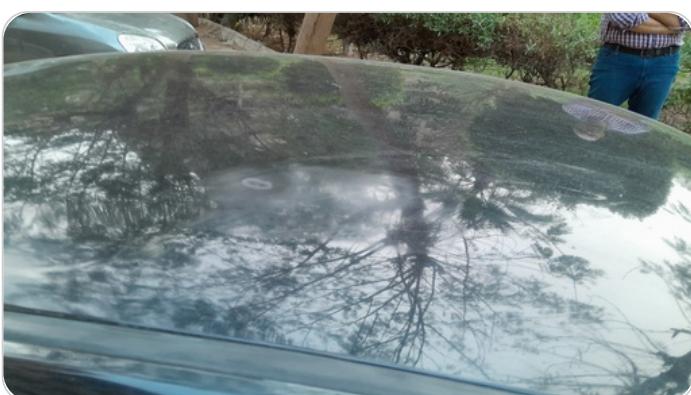
السقف : فبريكه (الدهان متاكل )

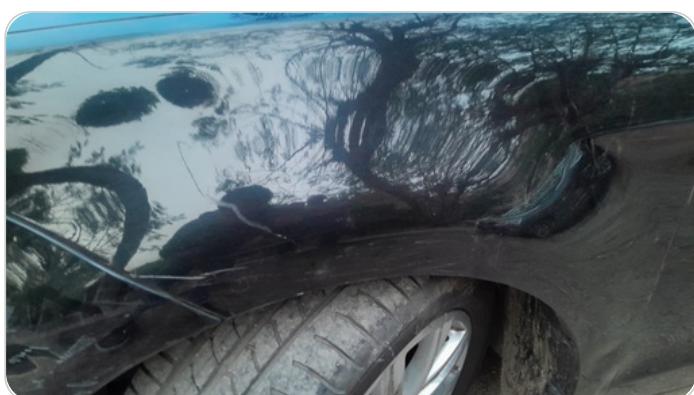
الرفرف الأمامي شمال : فبريكه (خرابيش)

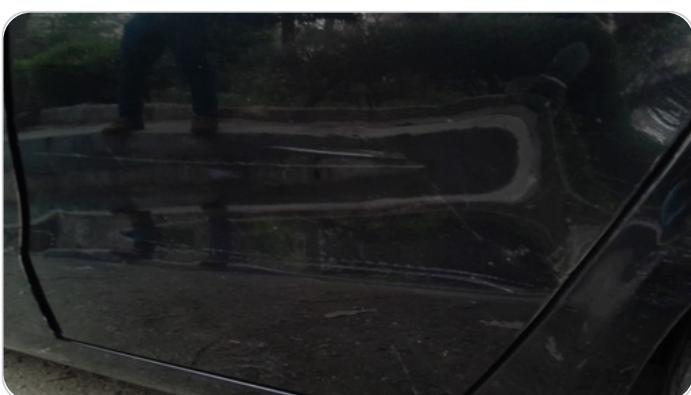
الباب الخلفي شمال : فبريكه (خرابيش)

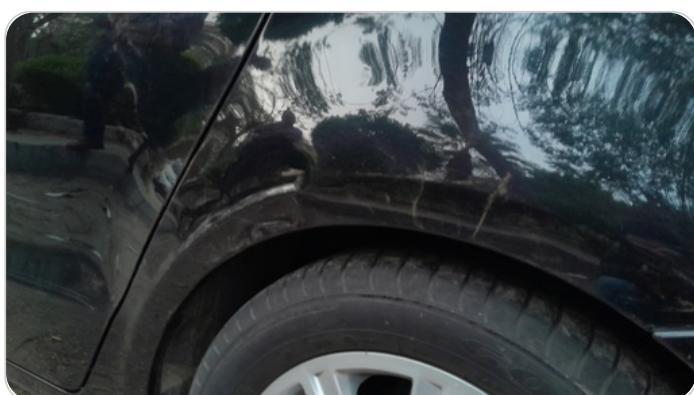
الرفرف الخلفي شمال : فبريكه (خرابيش)

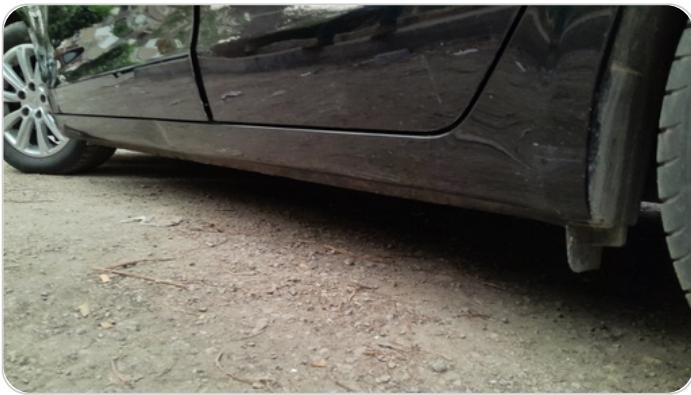
العتب السفلي شمال : فبريكا (خرابيش)

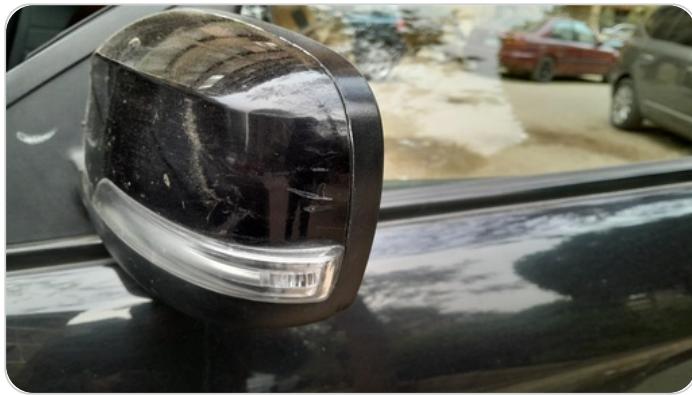
مرآية الباب الأمامي شمال : فبريكا (خرابيش)

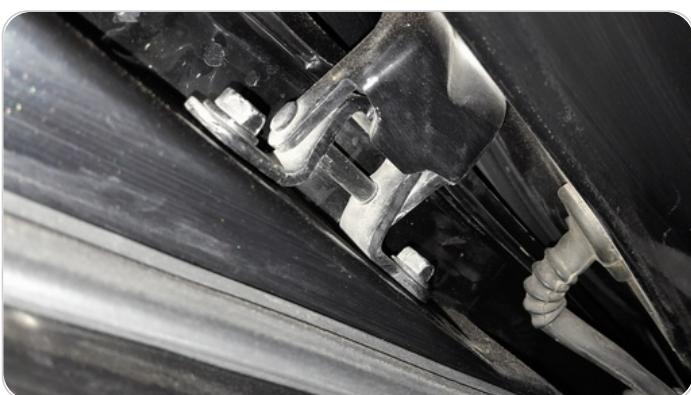
مفصلات ومسامير الباب الخلفي شمال : آثار فك وتركيب

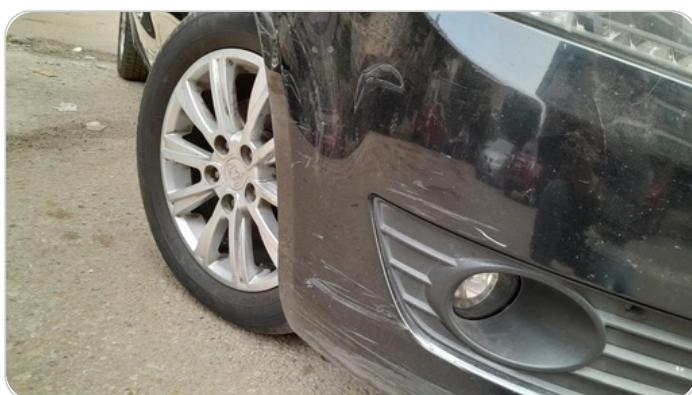
الاصدام الأمامي : فبريكا (خرابيش)

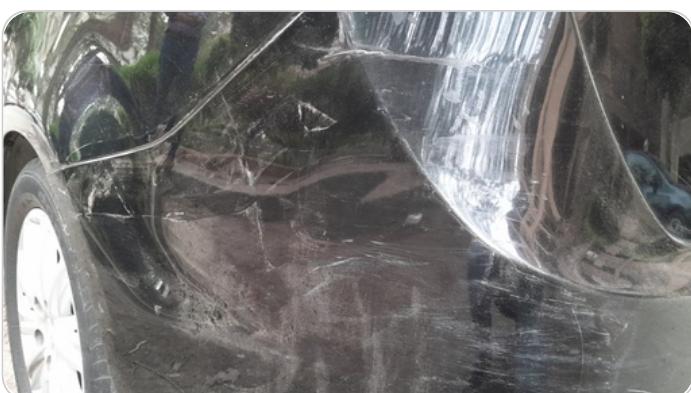
الاصدام الخلفي : فبريكا (خرابيش)

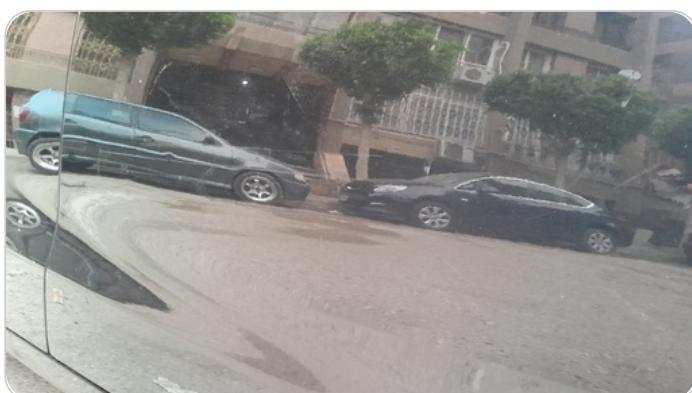
الباب الأمامي يمين : فبريكا (خرابيش)

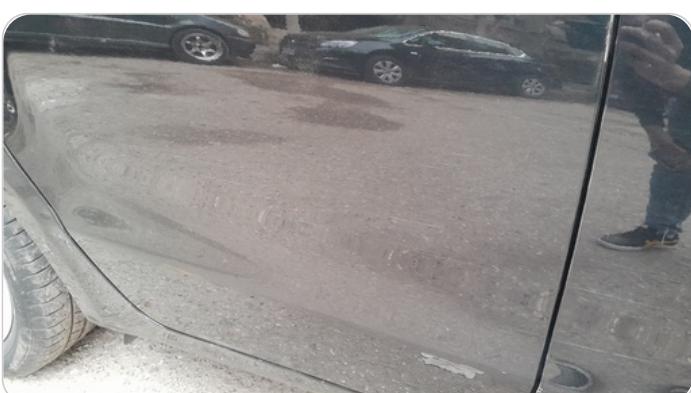
الباب الخلفي يمين : فبريكا (خرابيش)

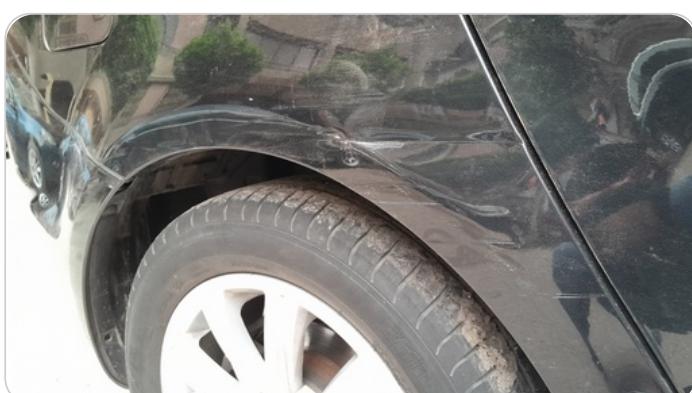
الرفف الخلفي يمين : فبريكا (خرابيش)

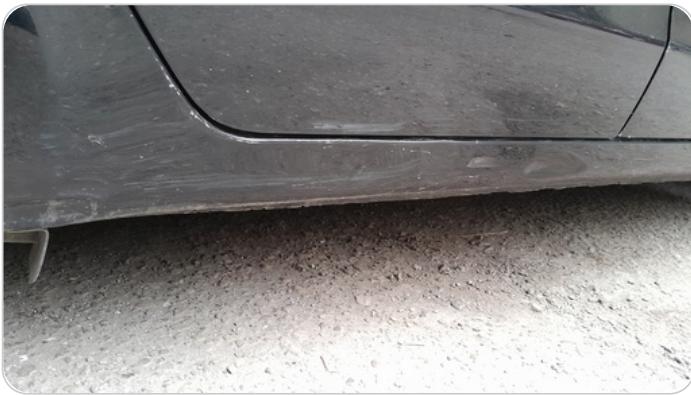
العتب السفلي يمين : فبريكا (خرابيش)

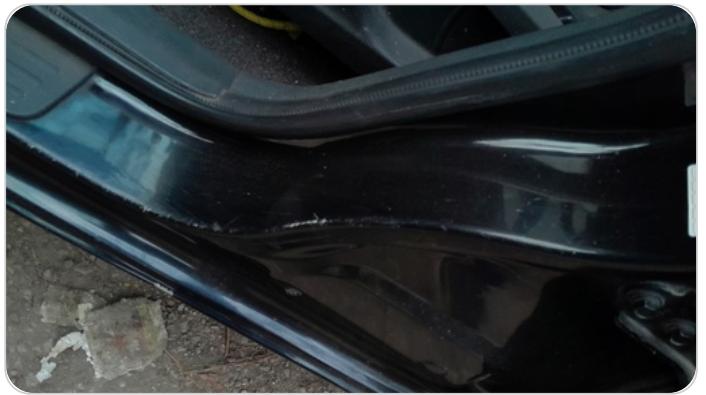
دواخل وقوائم باب الأمامي شمال : فبريكا (خرابيش)

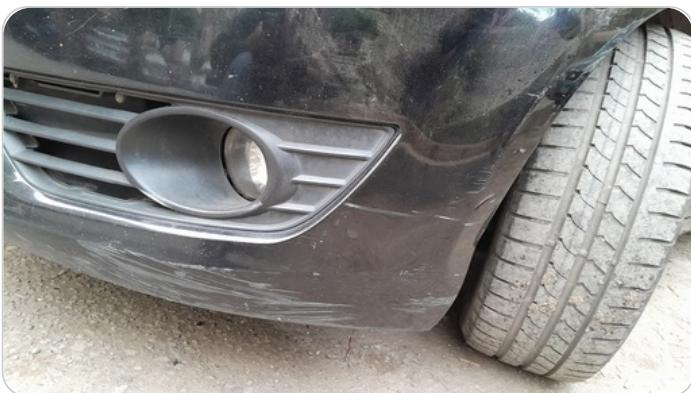
الاصدام الأمامي : فبريكا (خرابيش)

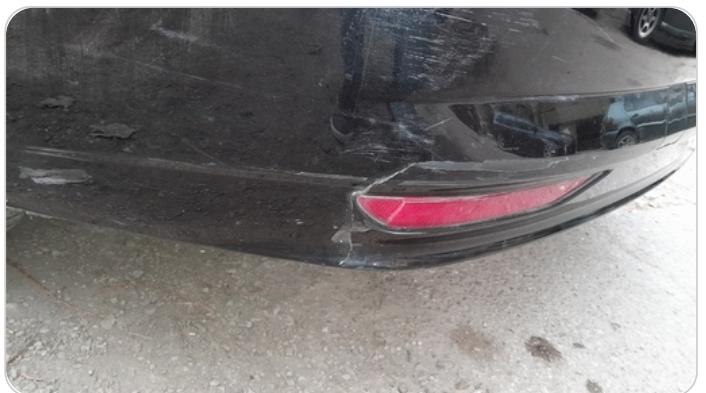
الاصدام الخلفي : فبريكا (خرابيش)

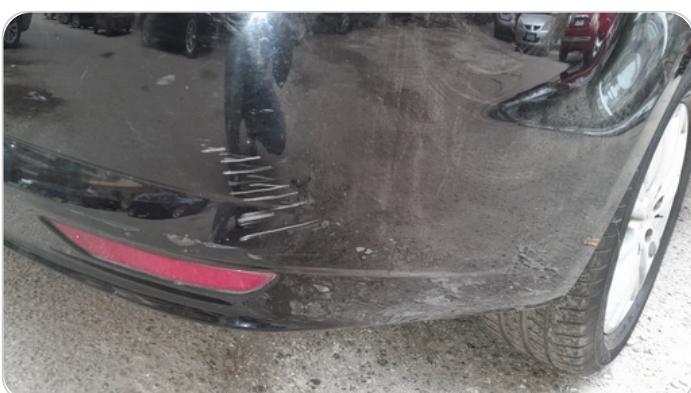
الاصدام الخلفي : فبريكا (خرابيش)
