بيانات العميل والسيارة			
Suzuki Swift Dzire 2022 1st Category			موديل السيارة
27228	قراءة العداد	برونزي	اللون
لا يوجد	حظر البيع	لا يوجد	توكيلات
خدمات الشرطة	المرور	2025-08-16	تاريخ انتهاء الرخصه

### ملخص حالة السيارة

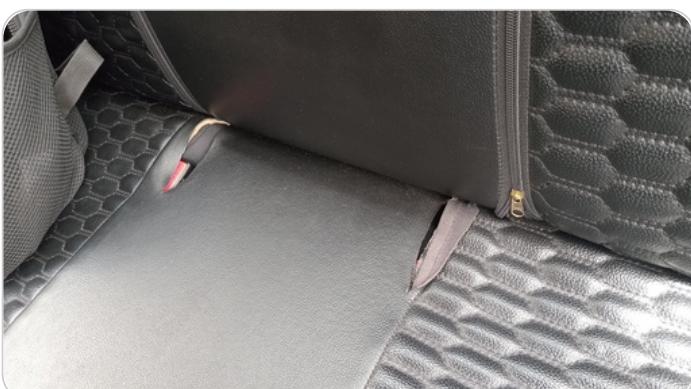
فرش كنبة خلفي : قطع /كسر/ شرخ /تلف

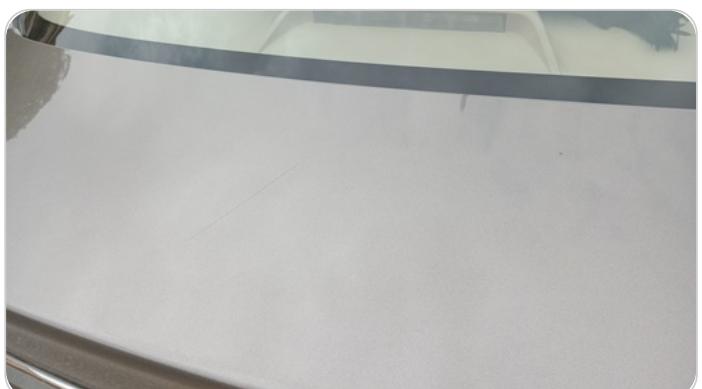
باب الشينطة : فبريكه (خرابيش)

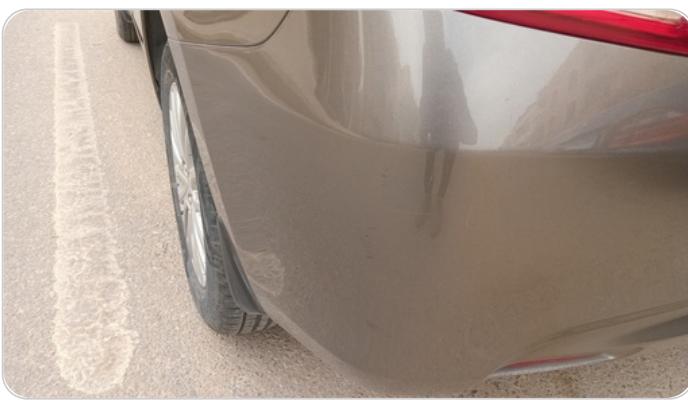
الاصدام الخلفي : فبريكا (خرابيش)

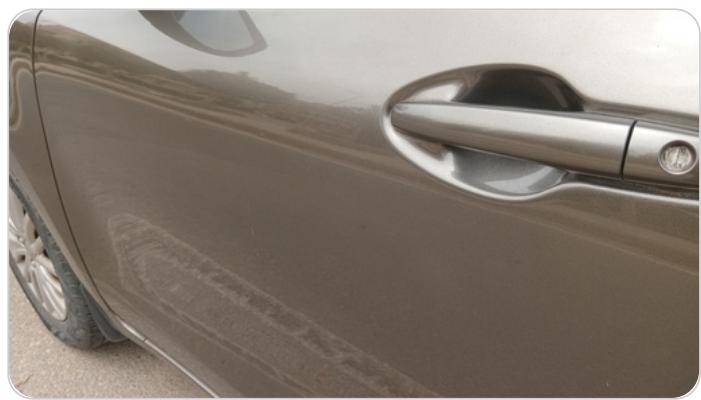
الباب الأمامي شمال : فبريكا (خرابيش)

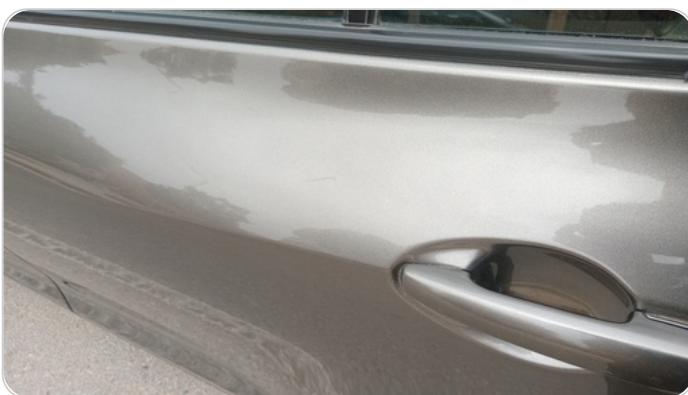
الباب الخلفي شمال : فبريكا (خرابيش)

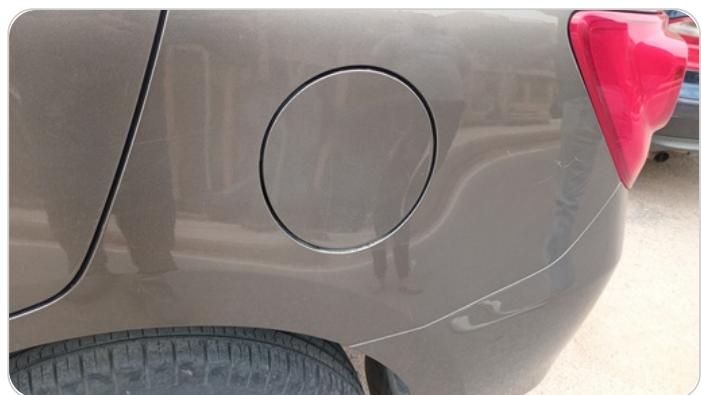
الرفف الخلفي شمال : فبريكا (خرابيش)

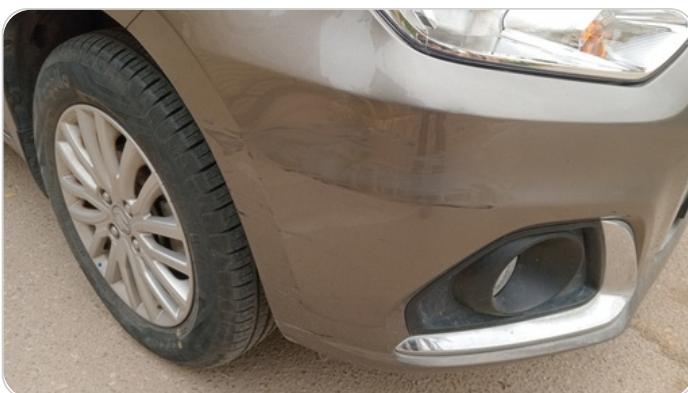
الاصدام الأمامي : فبريكا (خرابيش - خبطات)

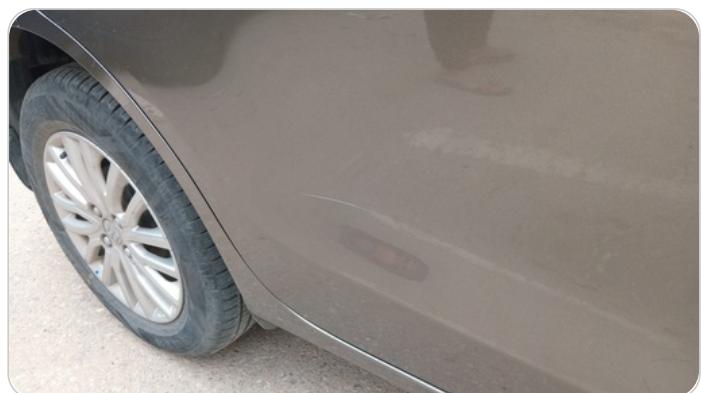
الباب الخلفي يمين : فبريكا (خرابيش)

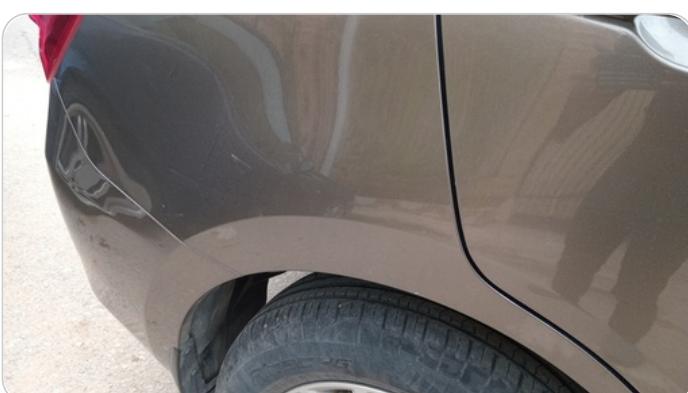
الرفف الخلفي يمين : فبريكا (خرابيش - خبطات)

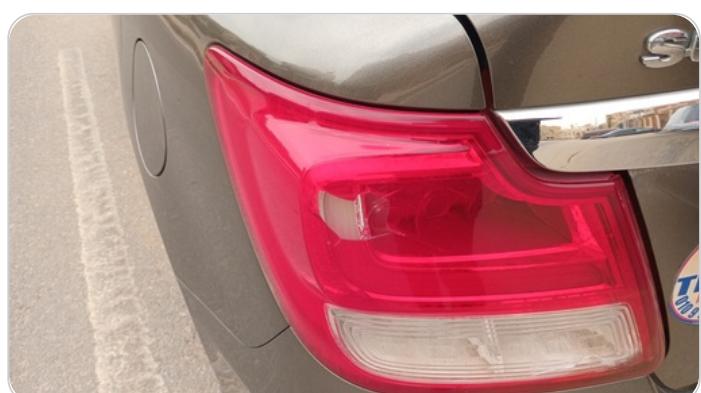
الكشاف الخلفي شمال : كسر بالباغة
