بيانات العميل والسيارة			
Opel Grandland 2020 2nd Category			موديل السيارة
105503	قراءة العداد	فيرانى	اللون
لا يوجد	حظر البيع	لا يوجد	توكيلات
المعادي	المرور	2025-12-23	تاريخ انتهاء الرخصة

ملخص حالة السيارة			
● بحالة ممتازة	حالة الميكانيكا	● فبريكة (يوجد ملاحظات)	حالة البودي الخارجي
● بحالة ممتازة	حالة العفشة	● فبريكة بالكامل	حالة البودي الداخلي
● بحالة جيدة جدا	حالة الكهرباء	● لا يوجد ملاحظات	حالة الشاسية
● بحالة ممتازة	حالة التكييف	● بحالة جيدة	حالة الجنوط والكاوتش
● بحالة جيدة جدا	حالة الصالون	● بحالة ممتازة	حالة الزجاج والكشافات

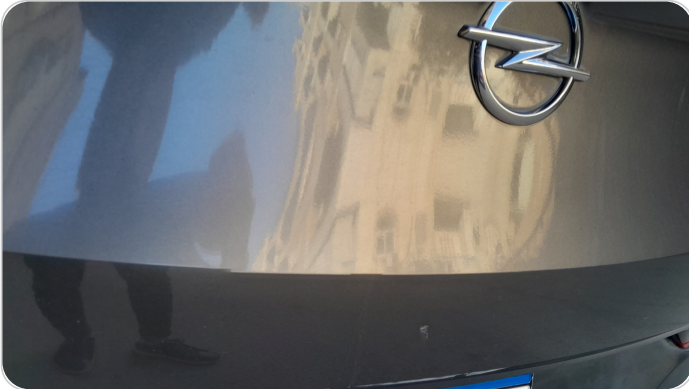
باب الشنطة : فبريكة (خرايش)

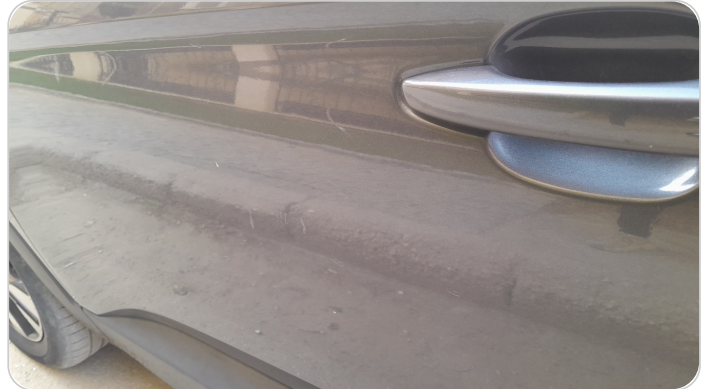
الباب الأمامي شمال : فبريكة (خرايش)

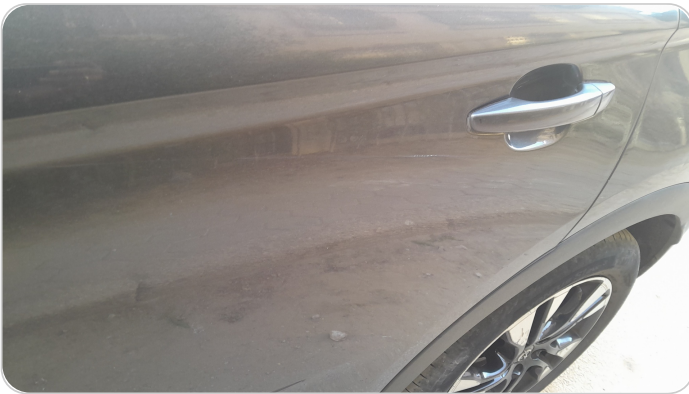
الباب الخلفي شمال : فبريكة (خرايش)

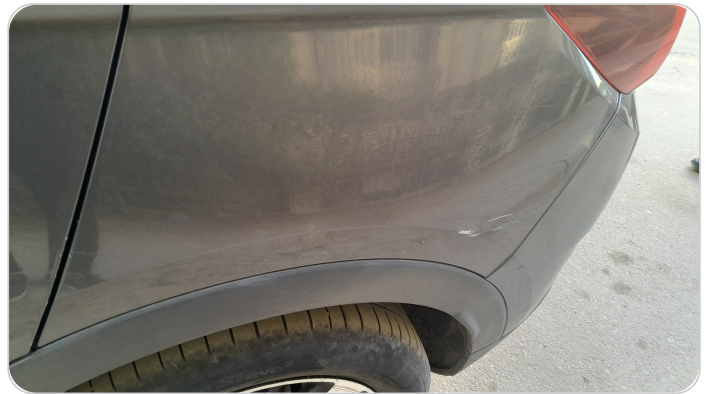
الرفرف الخلفي شمال : فبريكة (خرايش)

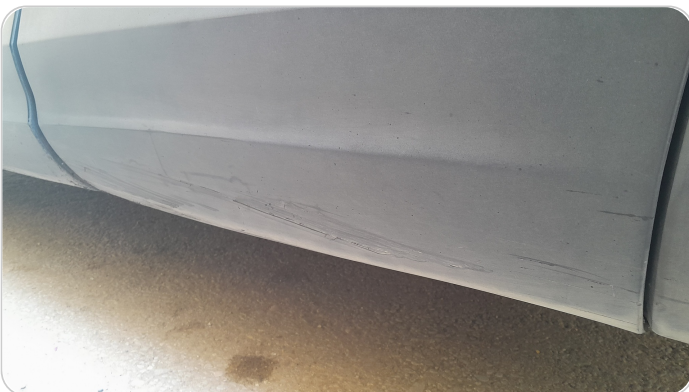
العتب السفلي شمال : فبريكة (خرايش)

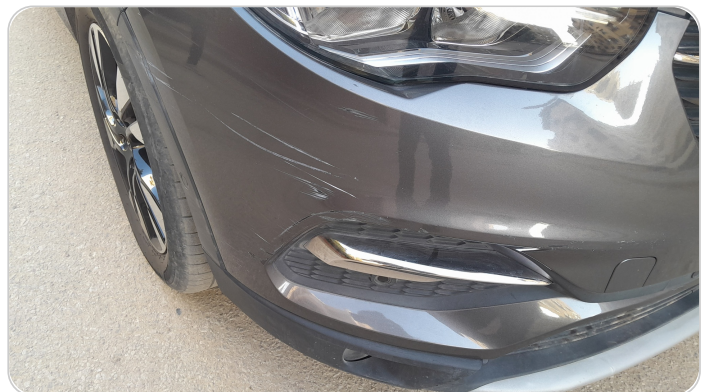
الكصدام الأمامي : فبريكة (خرايش)

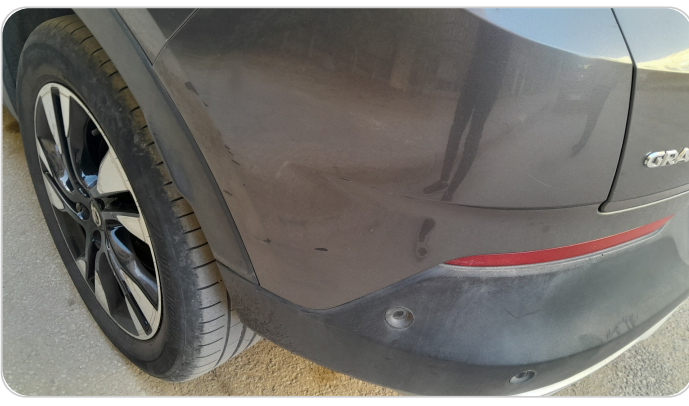
الاكصدام الخلفي : فبريكة (خرابيش)

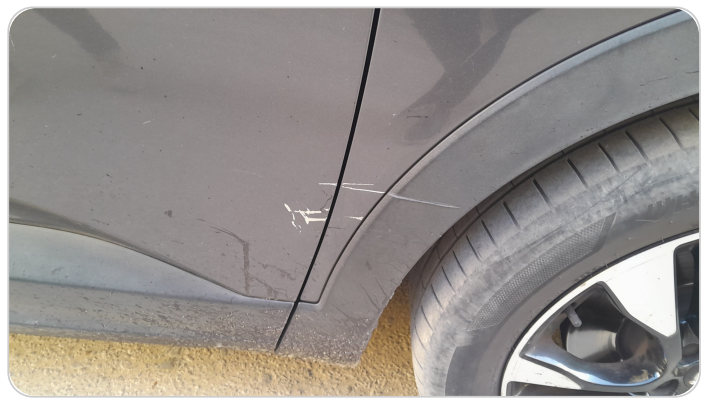
الرفرف الأمامي يمين : فبريكة (خرابيش)

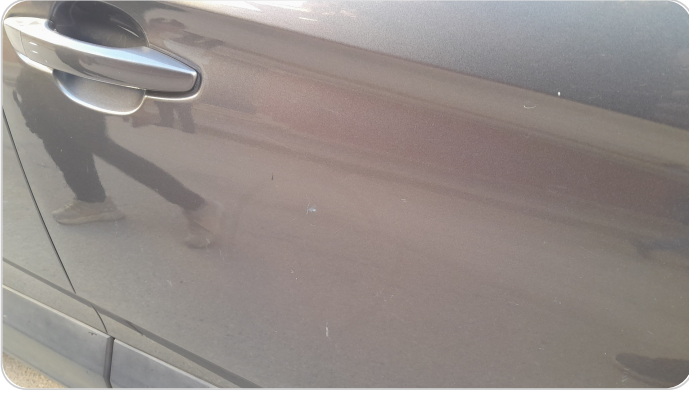
الباب الأمامي يمين : فبريكة (خرابيش)

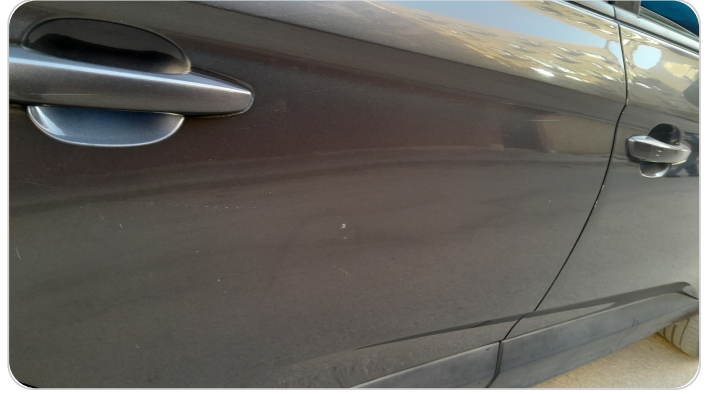
الباب الخلفي يمين : فبريكة (خرابيش)

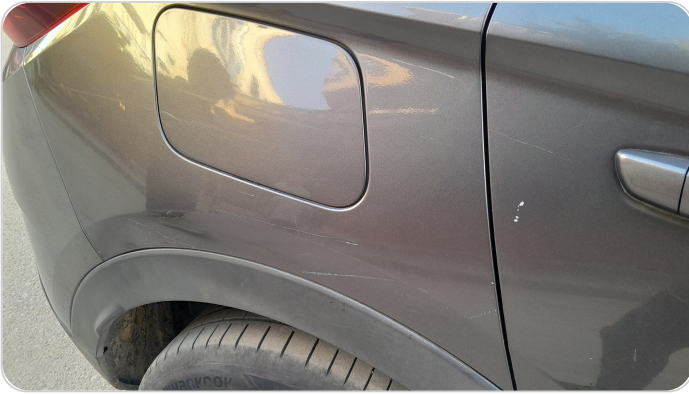
الرفرف الخلفي يمين : فبريكة (خرابيش)

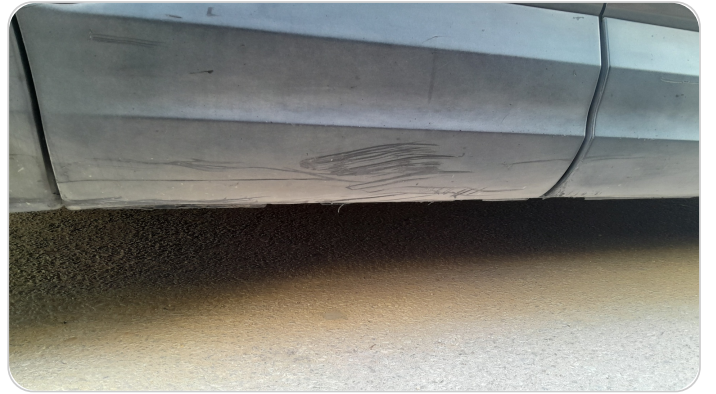
العتب السفلي يمين : فبريكة (خرابيش)

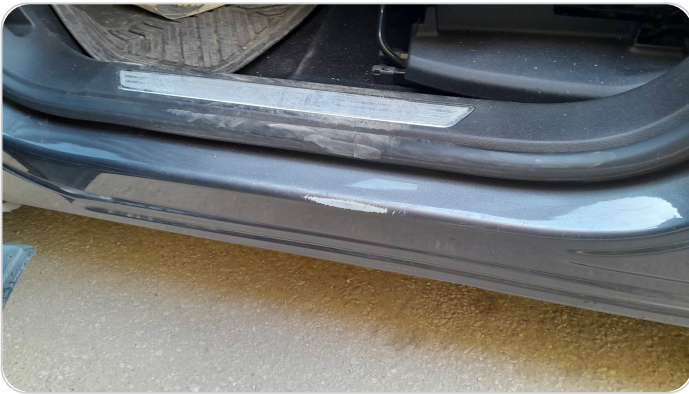
دواخل وقوائم باب الأمامي شمال : فبريكة (خرابيش)

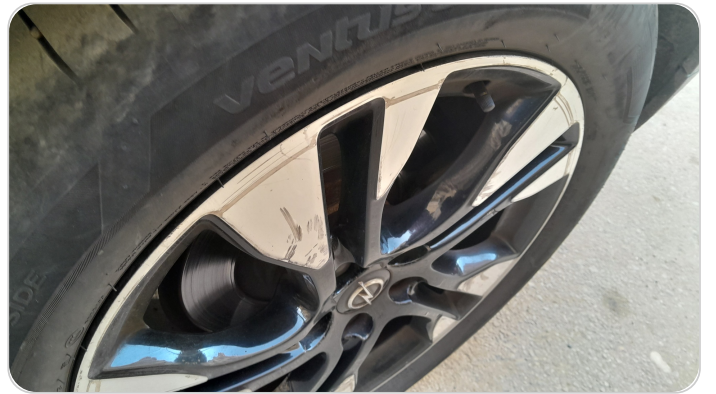
حالة الجنوط الخلفي : تجريحات بسيطه

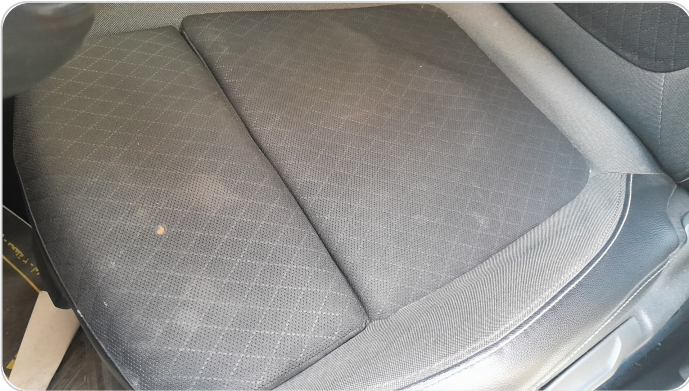
فرش كرسي أمامي شمال : قطع / كسر / شرخ / تلف

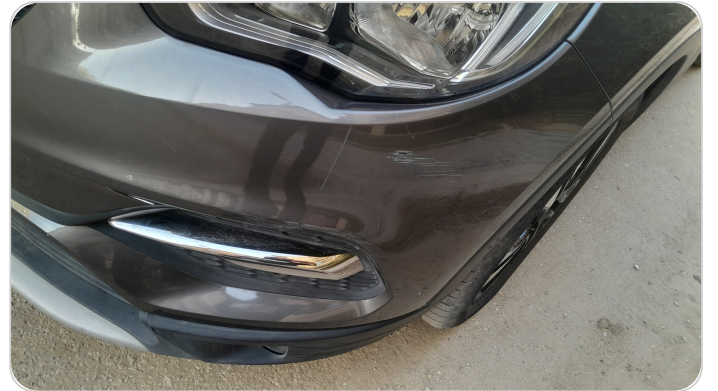
الاكصدام الامامي : فبريكة (خرابيش)

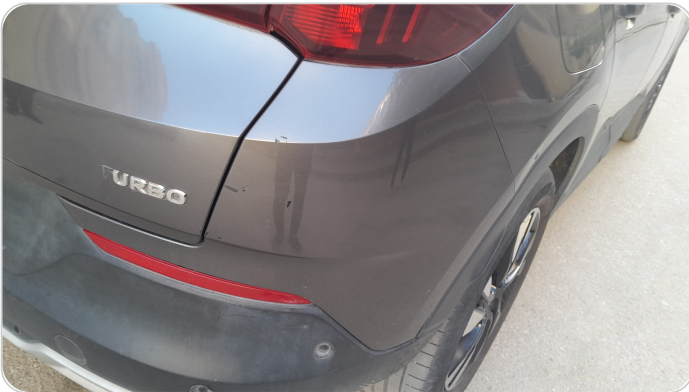
الاكصدام الخلفي : فبريكة (خرابيش)
