| بيانات العميل والسيارة | | | |
| Renault Sandero Stepway 2023 1st Category | | | موديل السيارة |

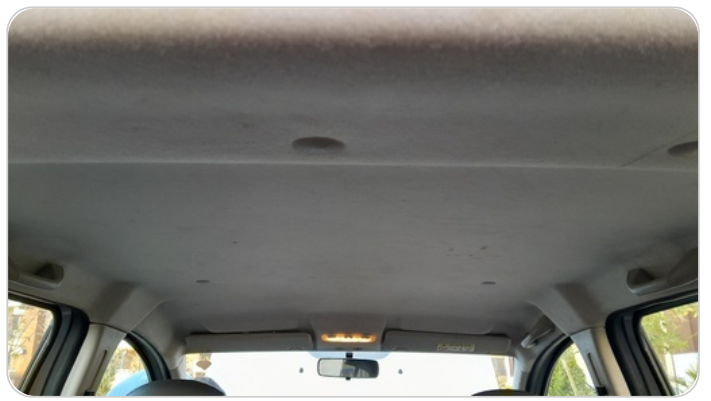
CAR ROOF MAT

| حالة الصالون | | | |
|---|---|---|---|
| فرش كنبه خلفي | ● بحاله جيده | فرش السقف | ● يحتاج تنظيف فقط |

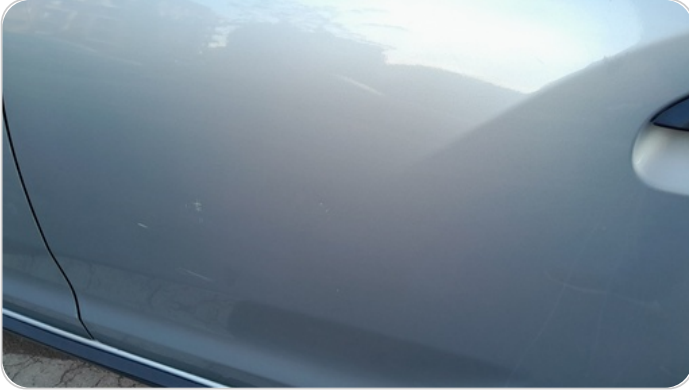
| حالة البودي الخارجي | | | |
|---|--|---|---|
| الباب الخلفي يمين | ● فبريكة بالكامل | الباب الخلفي شمال | ● فبريكة (خرابيش) |

الباب الخلفي شمال : فبريكة (خرابيش)

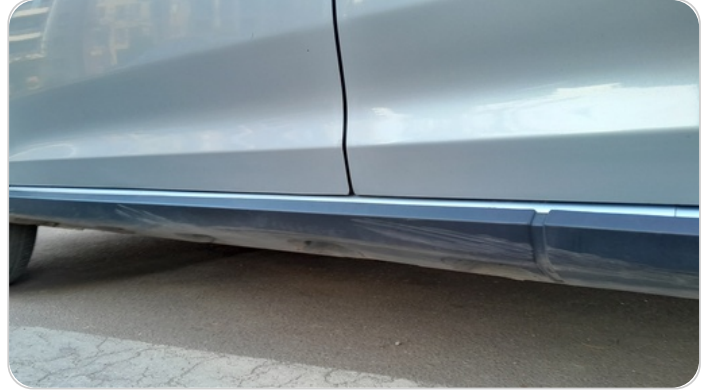
| حالة البودي الخارجي | | | |
|---|--|---|---|
| العتب السفلي يمين | ● فبريكة بالكامل | العتب السفلي شمال | ● فبريكة (خرابيش) |

العتب السفلي شمال : فبريكة (خرابيش)

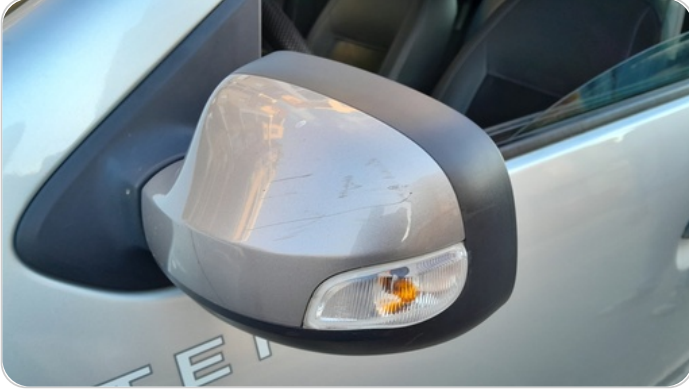
| حالة البودي الخارجي | | | |
|---|--|---|---|
| مراية الباب الأمامي يمين | ● فبريكة بالكامل | مراية الباب الأمامي شمال | ● فبريكة (خرابيش) |

مراية الباب الأمامي شمال : فبريكة (خرابيش)

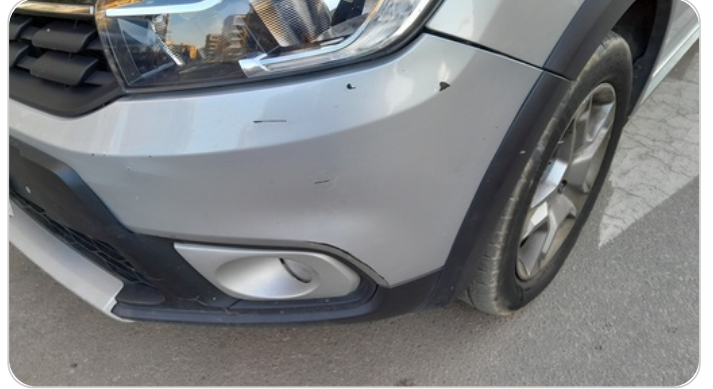
| حالة البودي الخارجي | | | |
|---|--|---|---|
| الكبوت | ● فبريكة بالكامل | الاكصدام الأمامي | ● فبريكة (خرابيش) |

الاكصدام الأمامي : فبريكة (خرابيش)

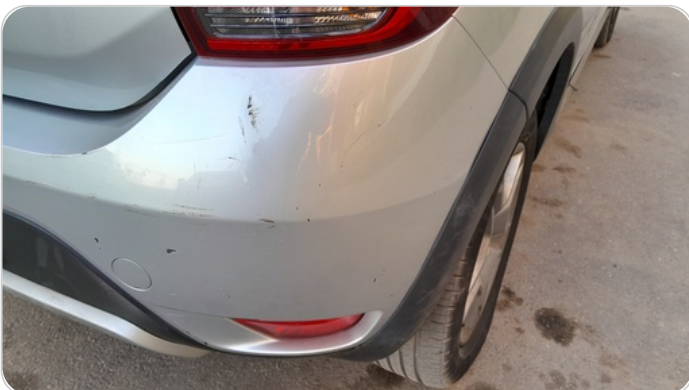
| حالة البودي الخارجي | | | |
|---|--|---|---|
| السقف | ● فبريكة بالكامل | الاكصدام الخلفي | ● فبريكة (خرابيش) |

الاكصدام الخلفي : فبريكة (خرابيش)

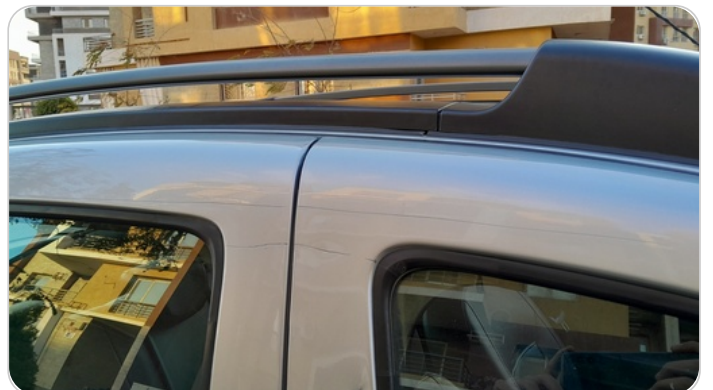
| حالة البودي الخارجي | | | |
|---|--|---|---|
| قائم خارجي أمامي يمين | ● فبريكة (خرابيش) | قائم خارجي أمامي شمال | ● فبريكة بالكامل |

قائم خارجي أمامي يمين : فبريكة (خرابيش)

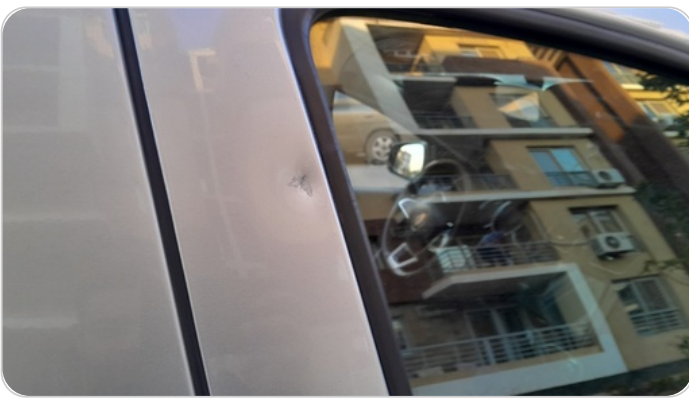
| حالة البودي الخارجي | | | |
|---|--|---|---|
| الباب الأمامي يمين | ● فبريكة (خرابيش) | الباب الأمامي شمال | ● فبريكة بالكامل |

الباب الأمامي يمين : فبريكة (خرابيش)

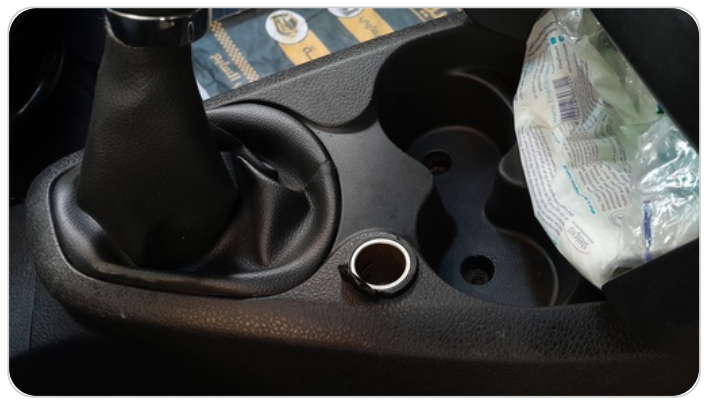
| حالة الصالون | | | |
|---|---|---|---|
| هوايات التكييف | ● بحاله جيده | الكونسول الوسط | ● قطع /كسر / شرخ /تلف |

الكونسول الوسط : قطع / كسر / شرخ / تلف

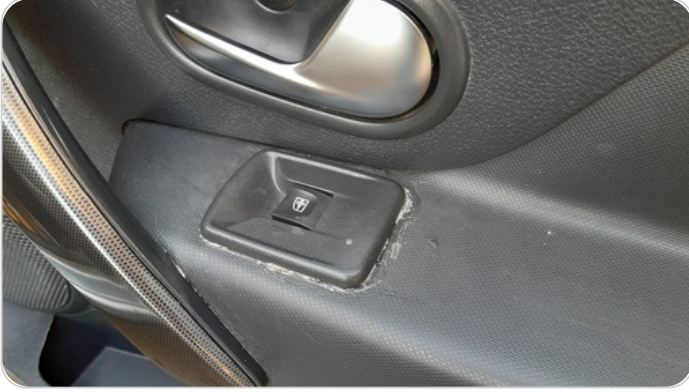
| حالة الصالون | | | |
|---|---|---|---|
| فرش الباب الأمامي يمين | ● قطع / كسر /شرخ / تلف | فرش الباب الأمامي شمال | ● بحاله جيده |

فرش الباب الأمامي يمين : قطع / كسر / شرخ / تلف

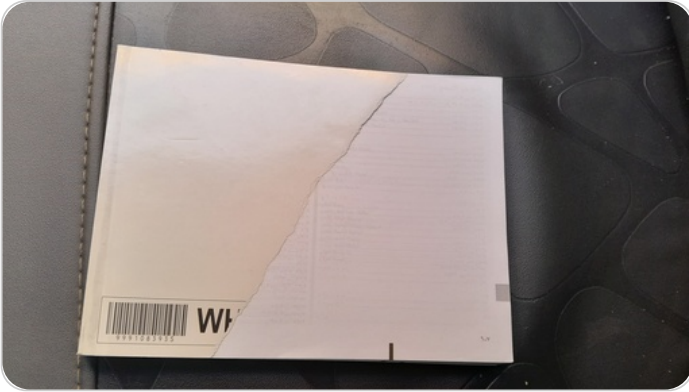
| الملحقات | | | |
|---|---|---|---|
| العدة وأدوات الأمان | ● متوفرة (بحالة جيدة) | كتالوج السيارة | ● تالف |

كتالوج السيارة : تالف

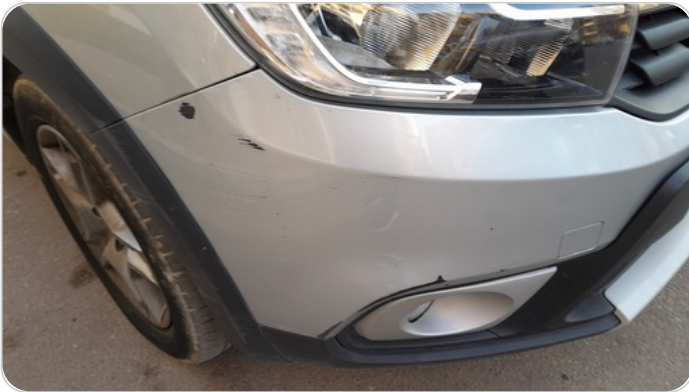
الاكصدام الامامي : فبريكة (خرابيش)

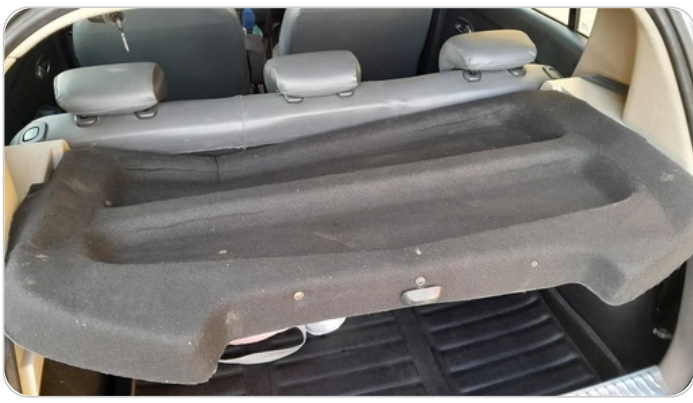
| حالة الصالون | | | |
|---|---|---|---|
| ملاحظات أخرى | - تلف في رف الشنطه - يوجد جراب جلد خياطه علي الطاره - يوجد صوت خشونه جبه بلور التكييف | | |

رف الشنطه الخلفي : تلف

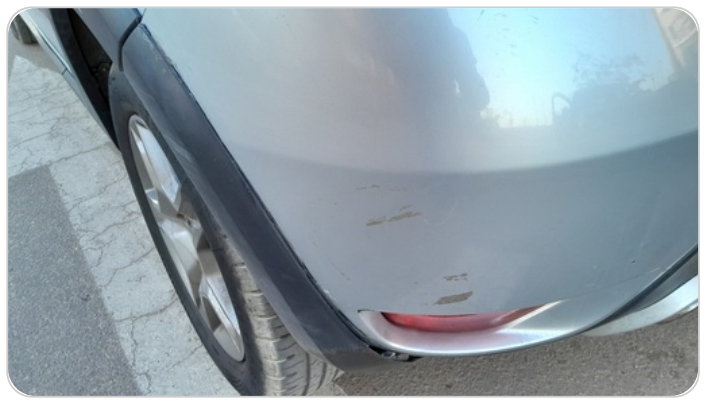
| حالة البودي الخارجي | | | |
|---|--|---|---|
| ملاحظات أخرى | كسر فيبر داير رفرف خلفي شمال | | |

فيير داير رفر ف خلفي شمال : كسر

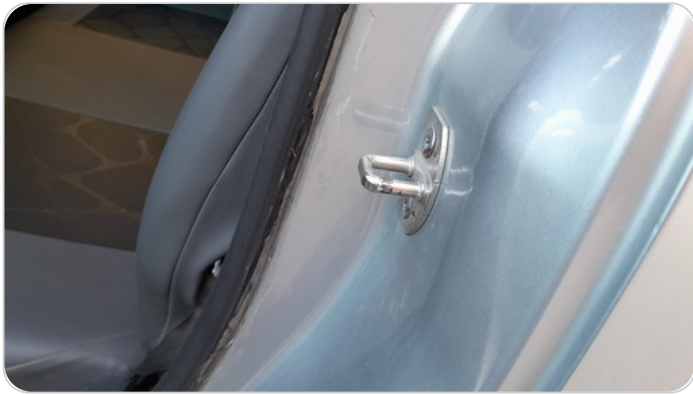
| حالة البودي الخارجي | | | |
|---|--|---|---|
| ملاحظات أخرى | يوجد مادة لصق بكاوتش الأبواب الخلفية والشنطة | | |

كاوتش باب : ماده لاصقه
