بيانات العميل والسيارة			
موديل السيارة	Seat Leon 2020 1st Category		
اللون	نبيتي	قراءة العداد	71345
توكيلات	لا يوجد	حظر البيع	لا يوجد
تاريخ انتهاء الرخصه	2027-07-09	المرور	النزهة

Report ID: MAXIA20250316005447
Test Time: 2025-03-16 00:54:47
Technician: --

2020 (L) Seat Vehicle Diagnostic Report

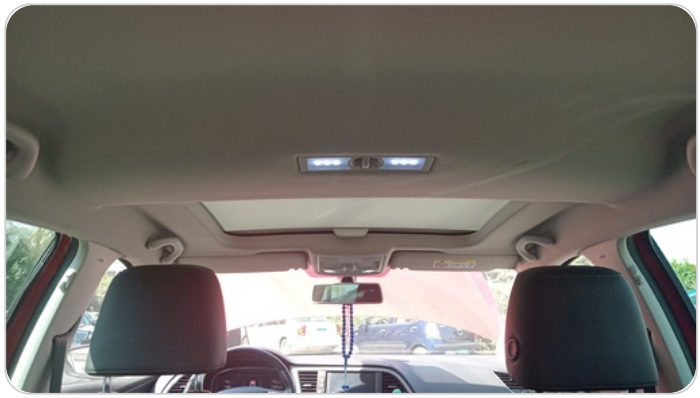
CAR ROOF MAT

فرش كرسي أمامي يمين	● بحاله جيده	فرش كرسي أمامي شمال	● بحاله جيده
فرش كنبة خلفي	● بحاله جيده	فرش السقف	● يحتاج تنظيف فقط
فيبر قائم أمامي يمين	● بحاله جيده	فيبر قائم أمامي شمال	● بحاله جيده
فيبر قائم وسط يمين	● بحاله جيده	فيبر قائم وسط شمال	● بحاله جيده
فيبر قائم خلفي يمين	● بحاله جيده	فيبر قائم خلفي شمال	● بحاله جيده
شماسات أمامية	● بحاله جيده	مراية الزجاج الأمامي	● بحاله جيده
مقبض يد السقف أمامي يمين	● بحاله جيده	مقبض يد السقف أمامي شمال	● بحاله جيده
مقبض يد السقف خلفي يمين	● بحاله جيده	مقبض يد السقف خلفي شمال	● بحاله جيده
ملاحظات أخرى

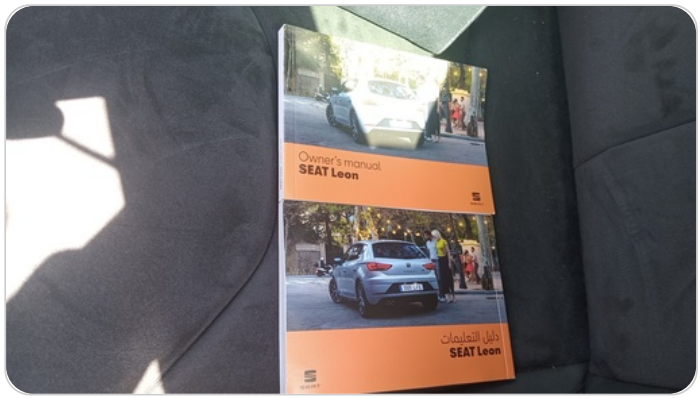
كتالوج السيارة : موجود

العدة وأدوات الأمان : متوفرة (بحالة جيدة)

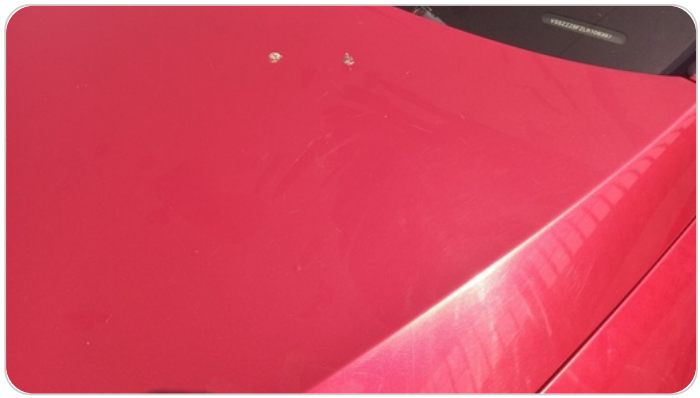
الكبوت : رش بدون معجون (خرابيش)

حالة الريموت / المفتاح : يعمل بكفاءة
