بيانات العميل والسيارة			
Proton Preve 2019 2nd Category			موديل السيارة
92473	قراءة العداد	أسود	اللون
لا يوجد	حظر البيع	لا يوجد	توكيلات
بولاق	المرور	2027-01-28	تاريخ انتهاء الرخصه

ملخص حالة السيارة				
● بحالة ممتازة	حالة الميكانيكا	● فبريكه (يوجد ملاحظات)	● حالة البوادي الخارجي	
● بحالة ممتازة	حالة العفشة	● فبريكه بالكامل	● حالة البوادي الداخلي	
● بحالة ممتازة	حالة الكهرباء	● لا يوجد ملاحظات	● حالة الشاسيه	
● بحالة ممتازة	حالة التكييف	● بحالة جيدة	● حالة الجنوط والكاوتش	
● بحالة جيدة جدا	حالة الصالون	● بحالة ممتازة	● حالة الزجاج والكريستالات

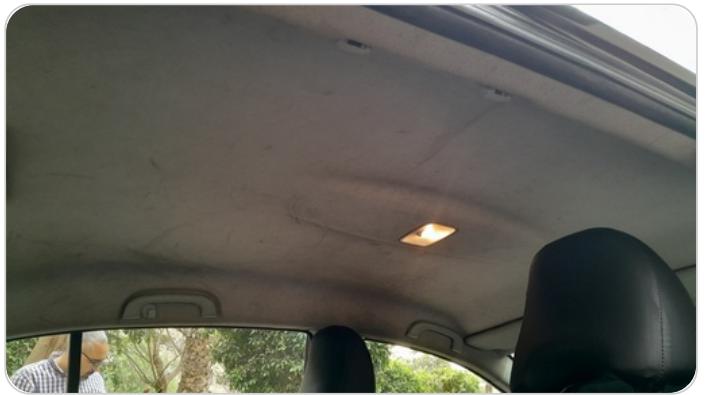
CAR ROOF MAT

● بحاله جيده	فرش كرسي أمامي شمال	● بحاله جيده	● فرش كرسي أمامي يمين
● يحتاج تنظيف فقط	فرش السقف	● بحاله جيده	● فرش كنبة خلفي
● بحاله جيده	فيبر قائم أمامي شمال	● بحاله جيده	● فيبر قائم أمامي يمين
● بحاله جيده	فيبر قائم وسط شمال	● بحاله جيده	● فيبر قائم وسط يمين
● بحاله جيده	فيبر قائم خلفي شمال	● بحاله جيده	● فيبر قائم خلفي يمين
● بحاله جيده	مراية الزجاج الأمامي	● بحاله جيده	● شماسات أمامية
● بحاله جيده	مقبض يد السقف أمامي شمال	● بحاله جيده	● مقبض يد السقف أمامي يمين
● بحاله جيده	مقبض يد السقف خلفي شمال	● بحاله جيده	● مقبض يد السقف خلفي يمين
			ملاحظات أخرى

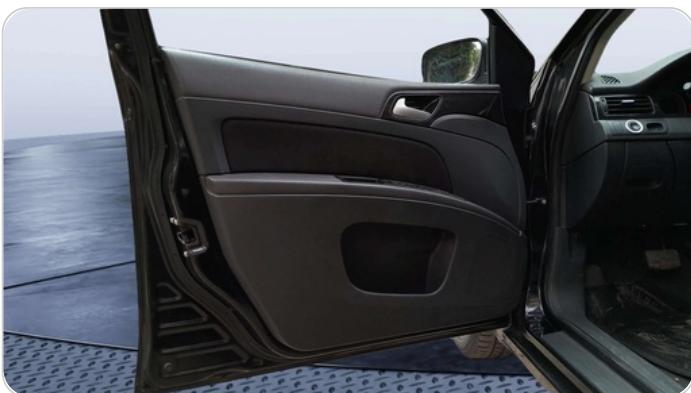
FR L DOOR

بودي داخلي
● فبريكه (خرابيشن)	دداخل الباب الأمامي شمال + القوائم	فبريكه بالكامل	● دداخل الباب الأمامي يمين + القوائم	
● فبريكه بالكامل	دداخل الباب الخلفي شمال + القوائم	فبريكه بالكامل	● دداخل الباب الخلفي يمين + القوائم	
● لا يوجد ملاحظات	ستارة شنطة خلفية	فبريكه بالكامل	● دداخل وأرضية الشنطة	
		لا يوجد ملاحظات	● دا خال طقم التبريد	
				ملاحظات أخرى
				شاسيه
● فبريكه بالكامل	بطاحة أمامي شمال	فبريكه بالكامل	● بطاحة أمامي يمين	
● لا يوجد ملاحظات	الشاسيه الخلفي	لا يوجد ملاحظات	● الشاسيه الأمامي	
● لا يوجد ملاحظات	الشاسيه أسفل السيارة	لا يوجد ملاحظات	● الصدر الأمامي	
				ملاحظات أخرى

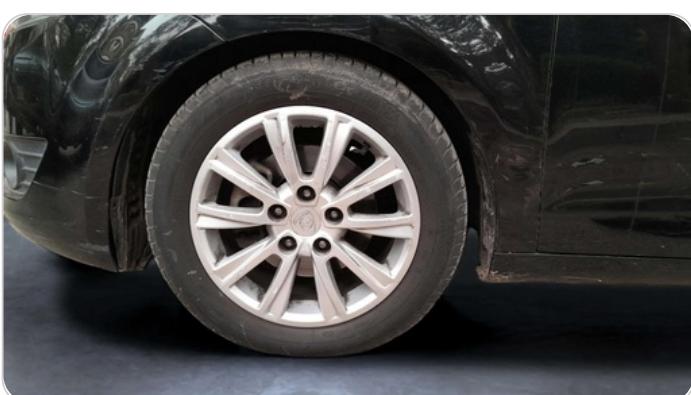
FR L TIRE

● بحالة متوسطة	حالة الكاوتش الأمامي	● بحالة جيدة	حالة الجنوط الأمامية
● بحالة متوسطة	حالة الكاوتش الخلفي	● بحاله جيدة	حالة الجنوط الخلفي
● بحالة جيدة	حالة الكاوتش الاستثنى	● بحالة جيدة	حالة جنط الاستثنى
		تيبوليس	نوع الكاوتش
ملاحظات الجنوط والكاوتش

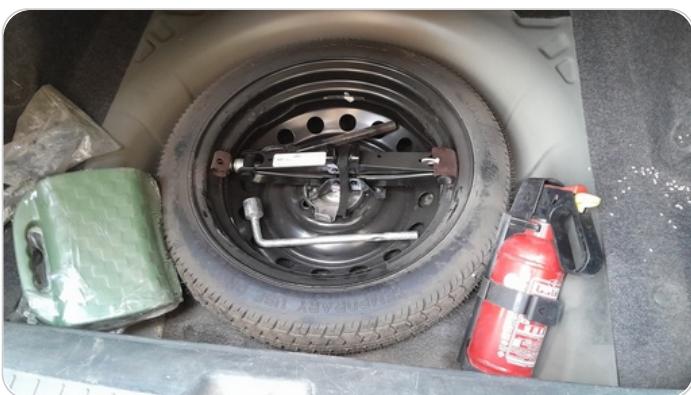
العدة وأدوات الأمان : متوفرة (بحالة جيدة)

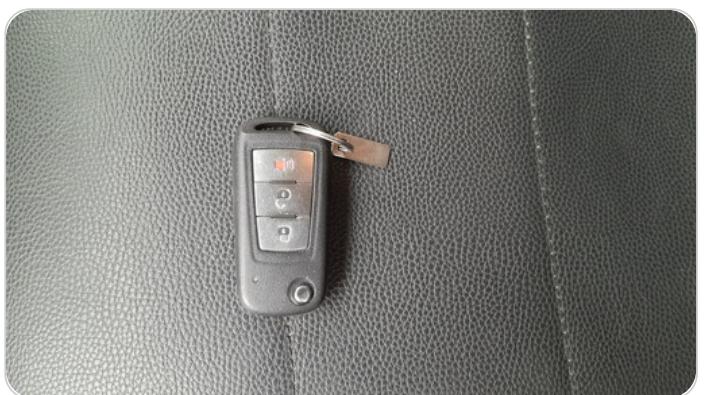
حالة الريموت / المفتاح : يعمل بكفاءة
